La presente guía integra la Tercera Fase del Proyecto “CALIDAD DEL AGUA DE LAS FUENTES NATURALES EN LA PROVINCIA DE SEGOVIA”, la zona de estudio abarca toda la Comarca de la Campiña Segoviana. (la primera guía se realizó de Segovia Sur, y la segunda en Tierra de Pinares).

### 4.1 Inventario de Fuentes

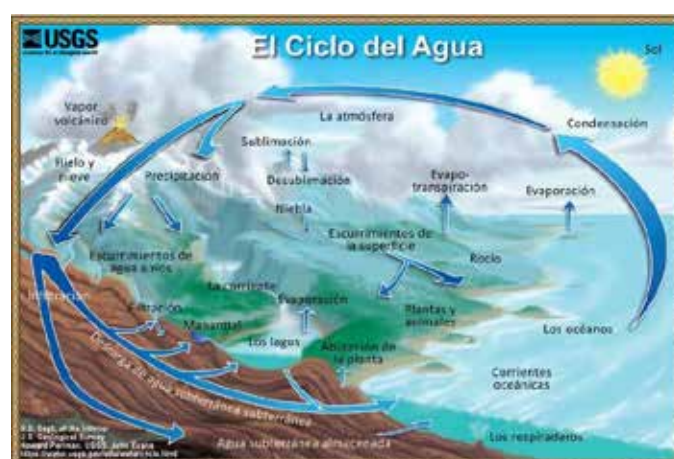
Fig. 2. El Ciclo Hidrológico del Agua en la Tierra (www.usgs.gov)

Otro papel importante que tiene el agua en el planeta, es la regulación del clima. El movimiento continuo del agua, desde la superficie de la Tierra, por encima y de forma subterránea, como líquido o en forma de vapor o hielo, se denomina ciclo hidrológico.

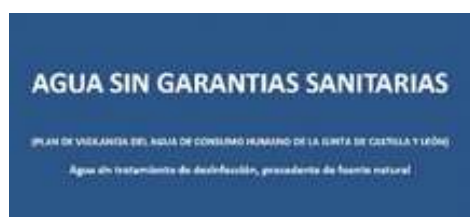
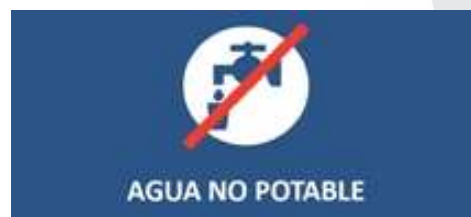
Fig. 3. Carteles informativos de agua no potable.

El “Programa de Vigilancia Sanitaria del Agua de Consumo Humano de Castilla y León”, define las fuentes naturales como aquellas aguas subterráneas que afloran a la superficie de forma natural, sin ser usadas con fines comerciales ni conectadas a depósitos, cisternas o redes de distribución, dotadas de una mínima infraestructura, y en las que de forma habitual, por tradición, costumbre o recreo se detecta la presencia de personas que consumen el agua para beber o se llevan el agua en recipiente para consumo particular. Para este tipo de agua que no esta tratada, el programa de vigilancia sanitaria establece unas medidas de protección sanitaria, siendo la más usada la colocación de un cartel informativo que indique “aguas sin garantías sanitarias” con un dibujo de un grifo blanco sobre fondo azul.

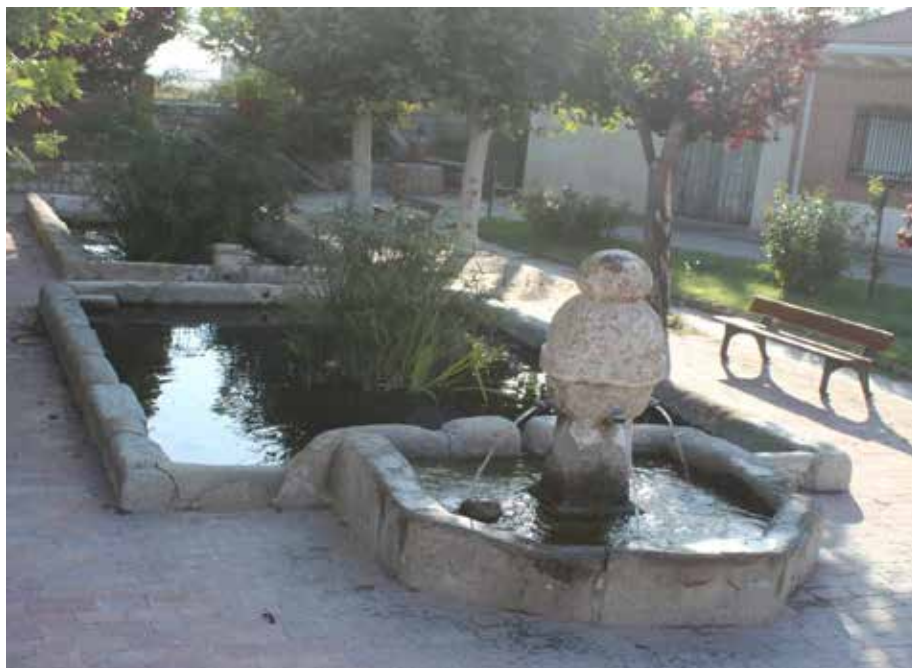
**FUENTE EL CAÑO (F-1)- FUENTE DE SANTA CRUZ**

Dentro del casco urbano de Fuente de Santa Cruz, junto al parque de la plaza del caño, nos encontramos la fuente El Caño, una majestuosa fuente con tres caños de los que sale agua durante todo el año. El estado de conservación de la fuente es excelente y adosados a ella encontramos dos estanques con vegetación y peces, que según nos cuentan, antiguamente se utilizaban como lavaderos.

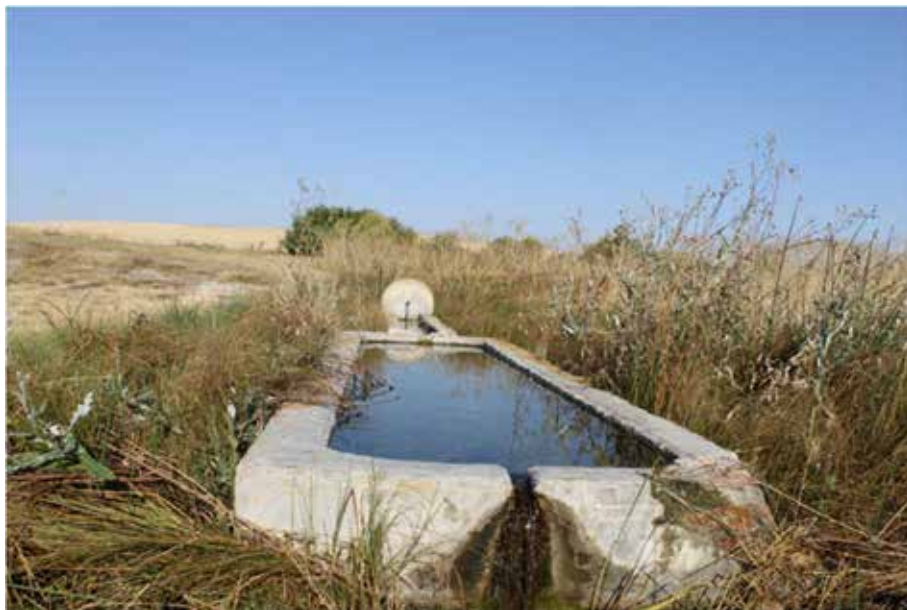
### FUENTE LA ERMITA-FUENTE DE SANTA CRUZ (F-2)

Saliendo del municipio, por la carretera que une Fuente de Santa Cruz con Santiuste de San Juan Bautista, “la de Segovia”, nos encontramos con la Fuente La Ermita, formada por un caño y un largo pilón de dos vasos bastante bien conservados.

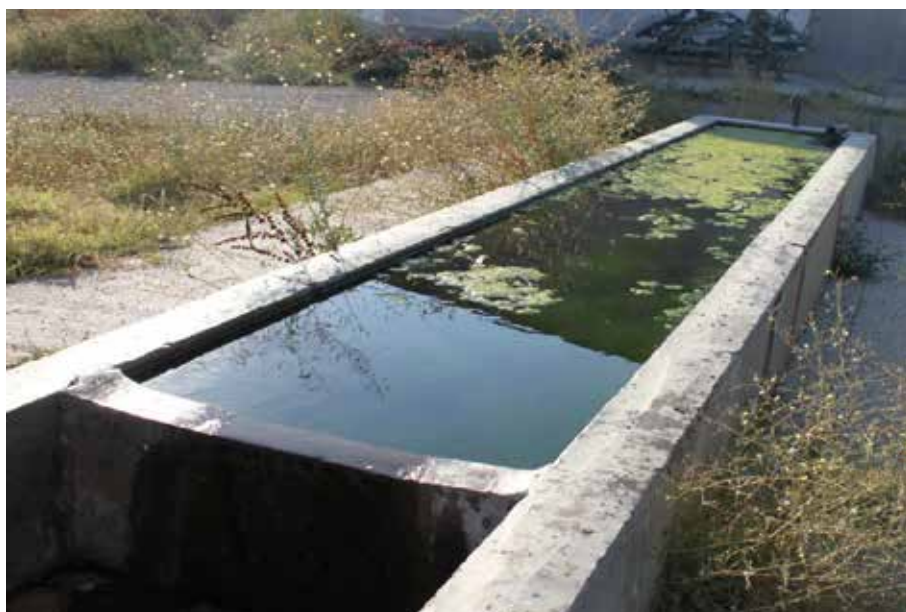
### **FUENTE LA ERA GRANDE-FUENTE DE SANTA CRUZ (F-3)**

Dirigiéndonos por el camino hacia Ciruelos de Coca, nada más salir de Fuente de Santa Cruz, nos topamos con la fuente de La Era Grande y su gran pilón de tres vasos. La fuente está compuesta por dos caños, de los cuales, sólo en uno de ellos mana agua. Vecinos del municipio nos cuentan que prácticamente nunca se agota el caudal del agua pero sí que se producen variaciones del mismo dependiendo de la estación del año en la que nos encontremos

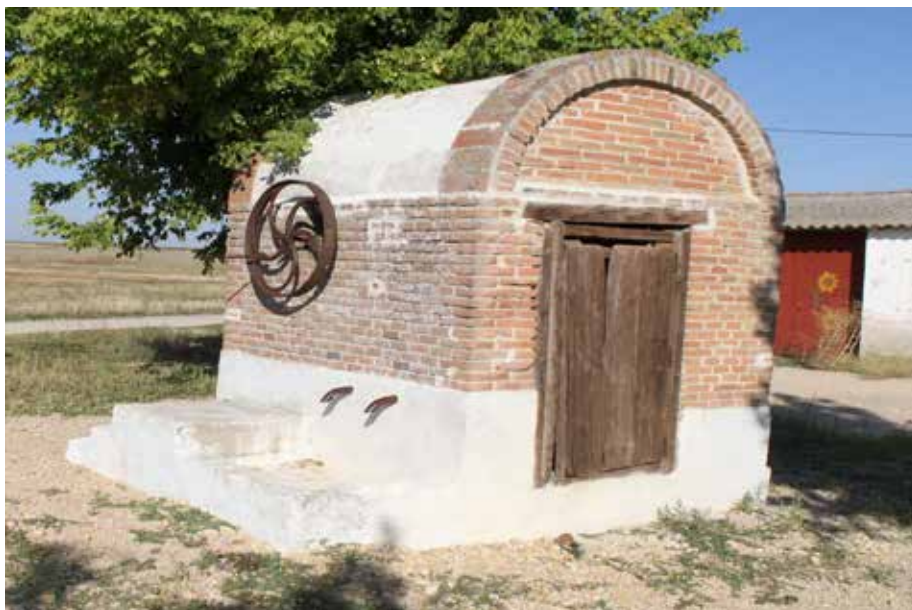
#### **FUENTE POZO BUENO-CIRUELOS DE COCA (F-4)**

En el casco urbano de Ciruelos de Coca, en la calle que lleva su nombre, nos encontramos con el Pozo Bueno. Una fuente natural protegida por una construcción abovedada que cuenta con una manivela, que girándola, acciona un sistema de cangilones para sacar el agua a través de dos caños.

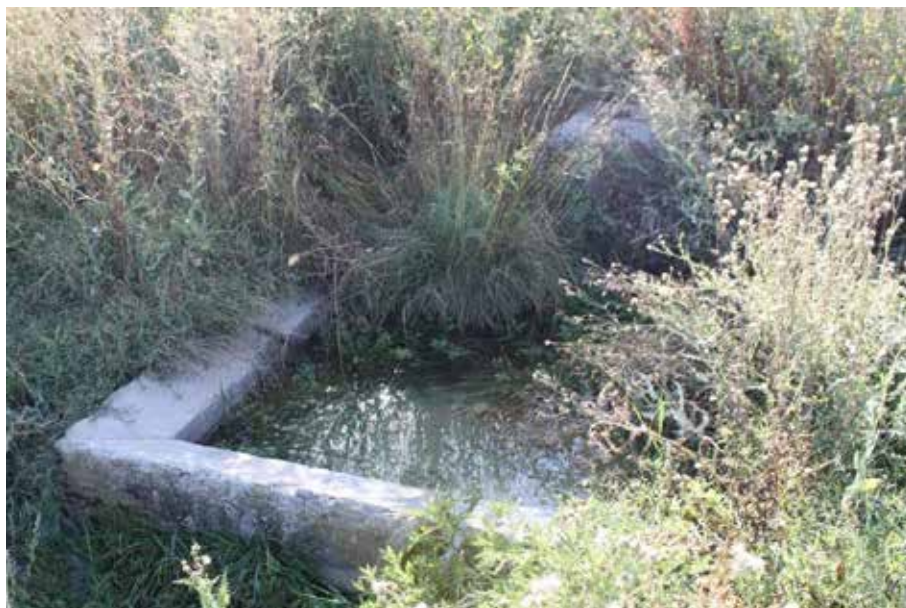
#### **FUENTE EL CUBÓN-CIRUELOS DE COCA (F-5)**

Situada entre la Vía Verde que atraviesa Ciruelos de Coca, y las tierras de cultivo, se encuentra la Fuente El Cubón. Por su poco uso está casi sepultada por la vegetación que crece alrededor de las zonas húmedas. Está construida en piedra y el agua rezuma directamente del suelo acumulándose en una poza. Antiguamente se usaba solo por los pastores que careaban al ganado por el campo hasta llegar a la fuente donde saciaban su sed en los calurosos días de verano.

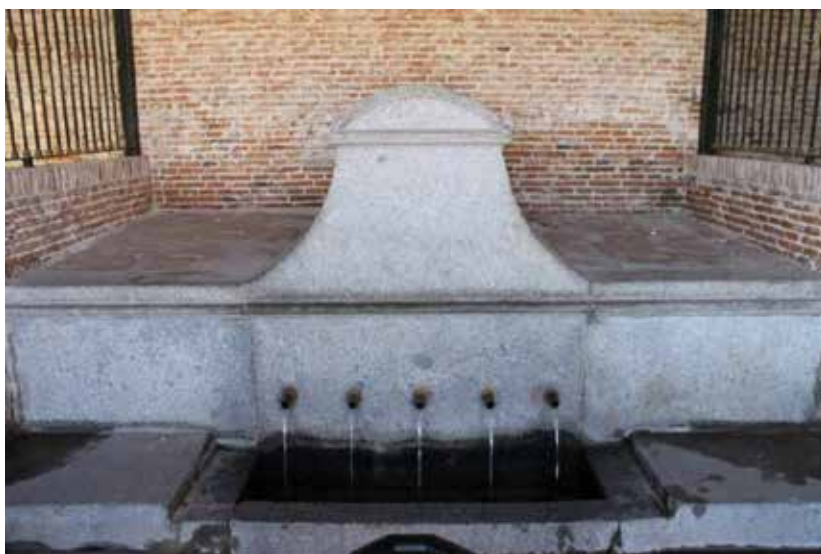
**FUENTE DE LOS 5 CAÑOS- COCA (F-6)**

La fuente de los 5 caños forma parte de un yacimiento arqueológico al que da nombre. La zona ha sido restaurada y el complejo formado por la fuente y los lavaderos está protegido dentro de un edificio de ladrillo en cuya cubierta indica el año de construcción, 1904. La fuente está situada en el centro del edificio y el agua del manantial que la nutre se distribuye por sus 5 caños. Discurre un caudal abundante y con la misma intensidad durante todo el año. A sus dos lados están contruidos los lavaderos, formados por dos cuerpos, y que recogían parte del agua de la fuente para que las mujeres pudieran lavar la ropa.

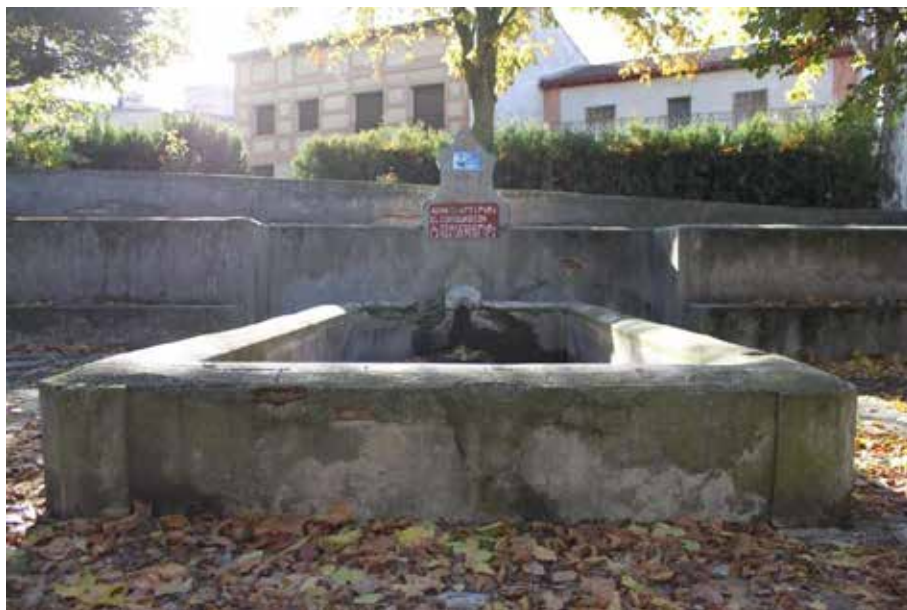
**FUENTE EL PILON- COCA (F-7)**

Según volvemos de visitar la Fuente de los 5 Caños, a la entrada a Coca, y escondida tras los setos que sirven de barrera a la carretera principal, está situado el pilón. Es una construcción en piedra de grandes dimensiones formada por la fuente, donde reside el caño y por el que discurre un pequeño hilo de agua, y por un pilón de forma rectangular que almacena el agua. La fuente está bien conservada, pero como el pilón está prácticamente vacío, se acumula basura en su interior deteriorando su imagen.

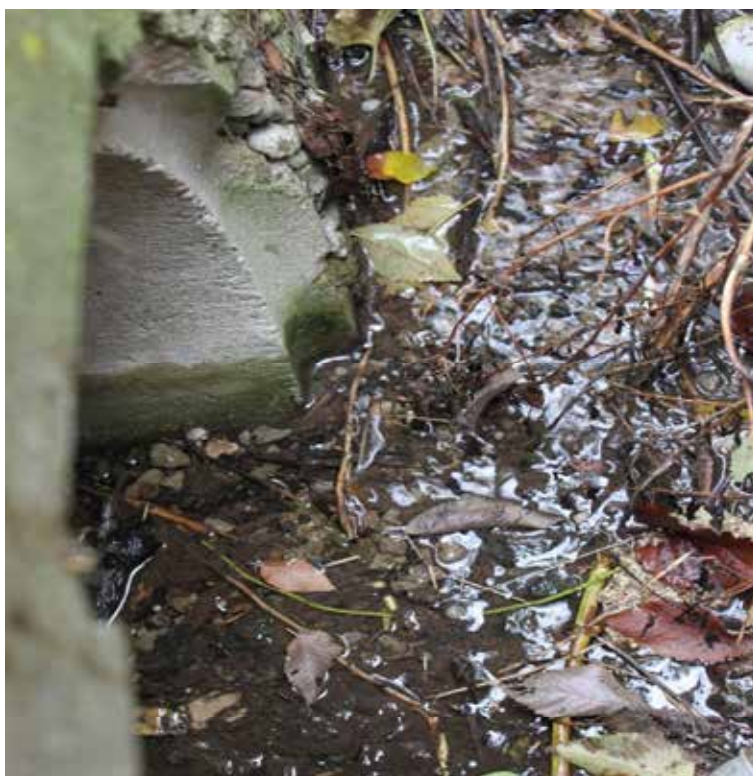
**FUENTE DEL ESPIRITU SANTO- COCA (F-8)**

La fuente del Espíritu Santo se localiza en la misma carretera que conduce a Santiuste de San Juan Bautista. Es complicado encontrar el punto exacto donde esta manando el agua, ya que está cubierto por zarzas y maleza. El reguerillo que forma cruza la carretera y se pierde por el extremo en un barranco.

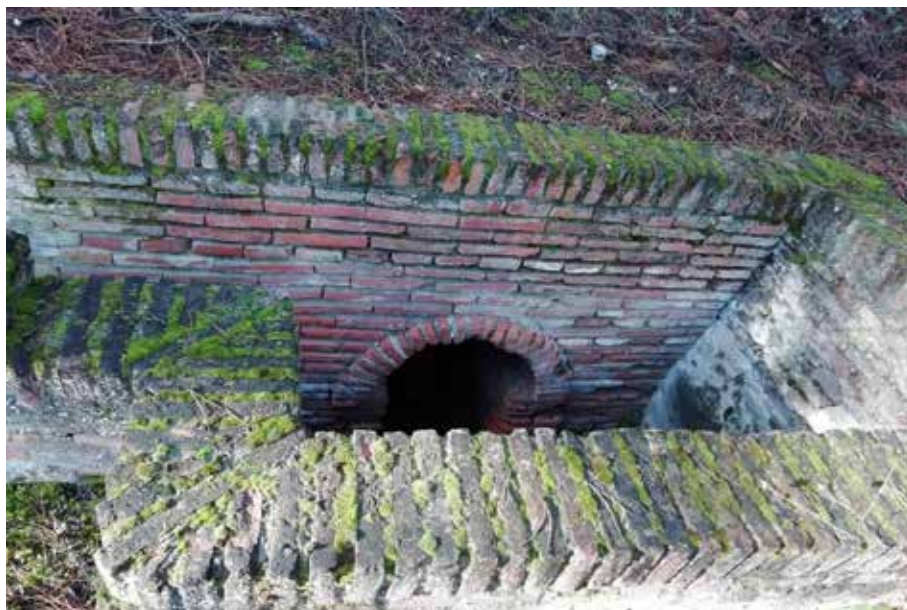
#### FUENTE DE LA CASA DEL CANTOSAL-COCA (F-10)

La fuente de la Casa del Cantosal está situada en el pinar, a los pies de unas ruinas que pertenecen a una antigua casa forestal. Es una fuente muy antigua, construida en ladrillo y que para acceder a la poza que recoge el agua hay que descender unos estrechos escalones. La poza que hay en su interior, es de pequeño tamaño y no muy profunda pero actualmente tiene agua.

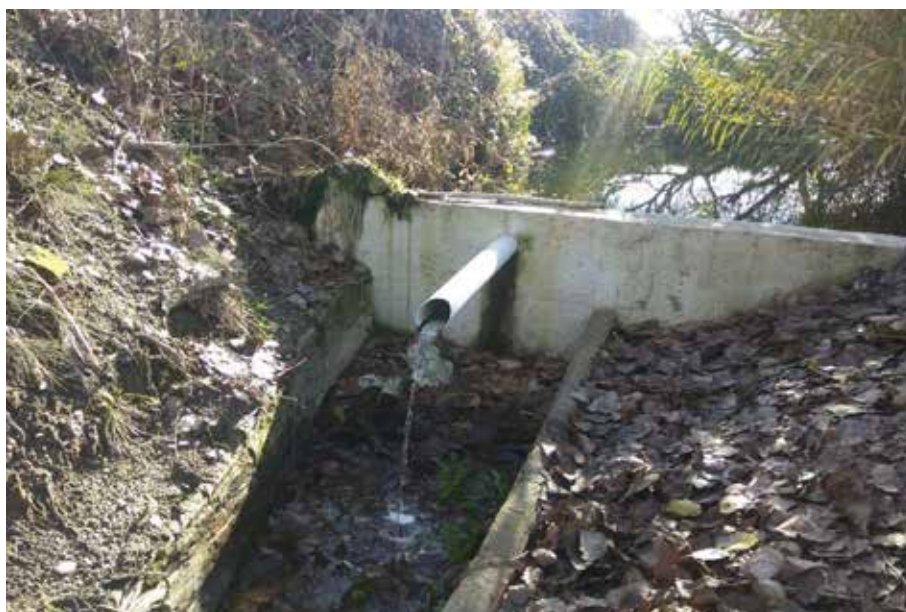
### EL CAÑO DE LOS FRAILES- COCA (F-12)

El Caño de los Frailes está situado en una finca privada, donde han construido una pequeña alberca para recoger el agua del manantial. El nombre del caño hace referencia al antiguo Convento de San Pablo ubicado en los alrededores, cerca de lo que hoy en día es la casa Rural de las Eras, y el agua la usaban los frailes para regar sus huertas.

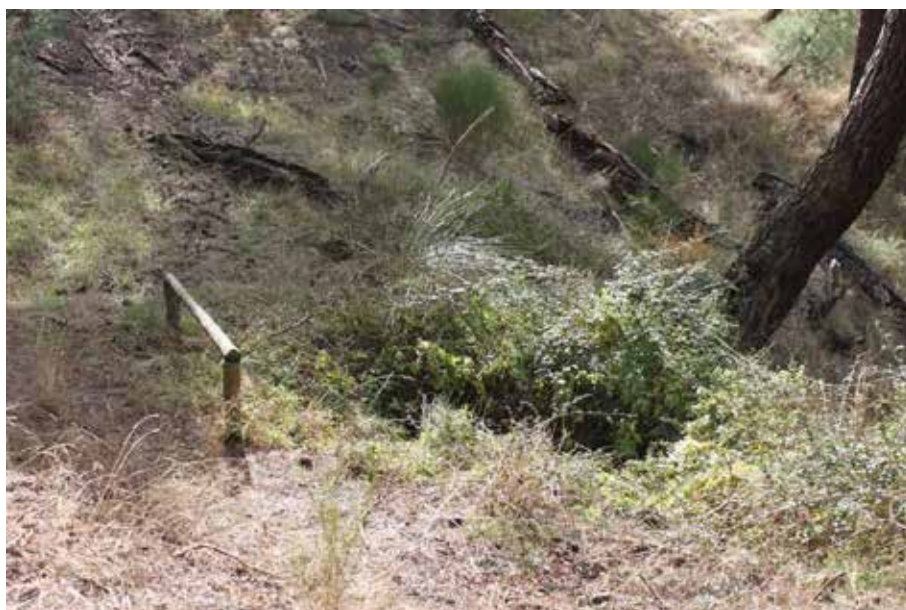
**FUENTE DE LA TEJA- NAVAS DE ORO (F-14)**

No muy lejos del pueblo, en el pinar que le rodea, pero cerca de las últimas casas del pueblo, está en una pequeña ladera la fuente de la Teja. Además, está señalizada en uno de los pinos para que no haya pérdida. El agua nace directamente de la falda de la ladera, y se ha formado a lo largo de los años por la erosión del agua un pequeño barranco que conduce el agua hasta el final de la ladera.

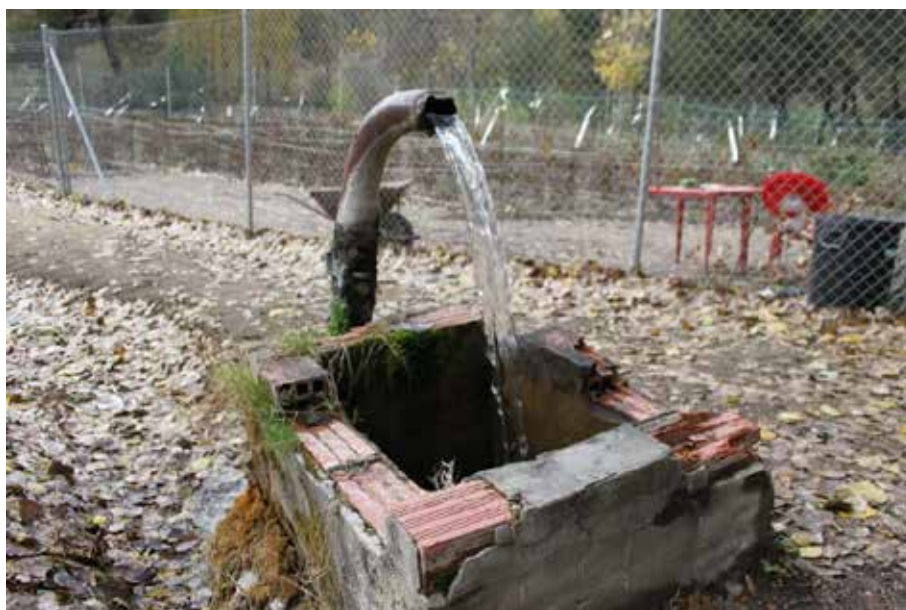
**FUENTE EL BERANAL-NAVAS DE ORO (F-15)**

La Fuente El Bernal está totalmente perdida en la inmensidad del pinar entre los términos de Navas de Oro y Bernardos. Gracias a las indicaciones ofrecidas por un guarda forestal y a las coordenadas que nos ha facilitado, hemos podido encontrarla. Está situada en la proximidad de un antiguo molino, hoy en día abandonado, y junto a un huerto.

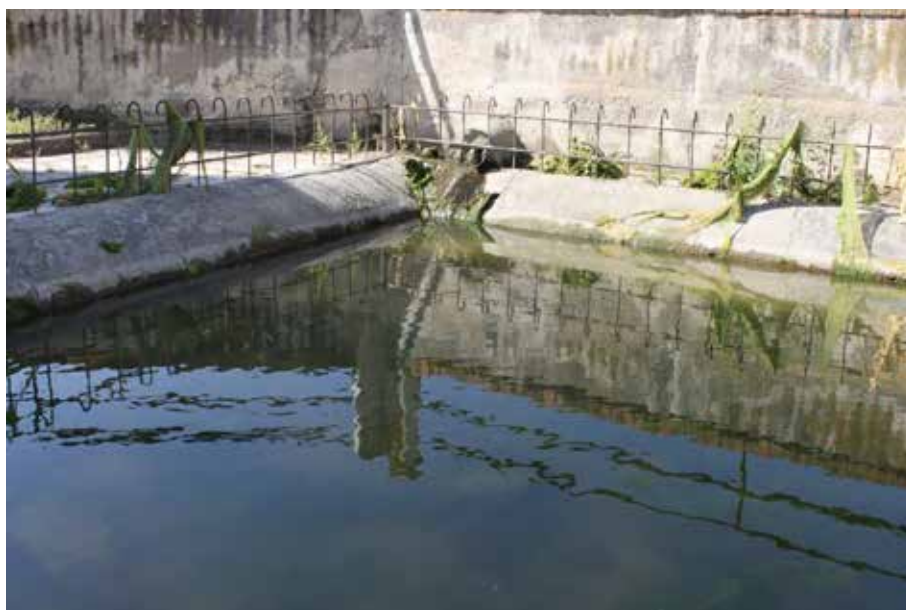
### FUENTE EL FRAILE- SANTIUSTE DE SAN JUAN BAUTISTA (F-16)

En el mismo casco urbano del municipio, en el parque de la calle Moraleja, nos encontramos la fuente El Fraile, constituida por un caño por el que discurre un fino hilo de agua y se acumula en un lavadero de grandes dimensiones. A día de hoy solo se conserva un solo lavadero, pero nos cuentan que junto a este primero había un segundo.

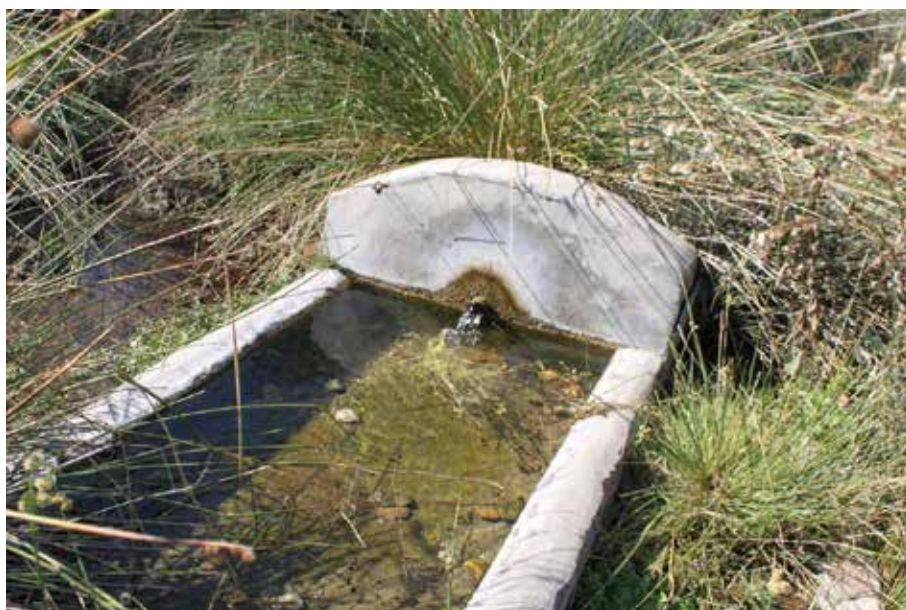
### FUENTE SANCHÓN- SANTIUSTE DE SAN JUAN BAUTISTA (F-17)

En el camino que une los municipios de Santiuste de San Juan Bautista y Villagonzalo de Coca, nos topamos con la fuente Sanchón. El uso de esta fuente es como abrevadero del ganado ovino, abasteciéndolo durante todo el año ya que, a pesar de que el caudal del agua varía estacionalmente, nunca llega a desaparecer.

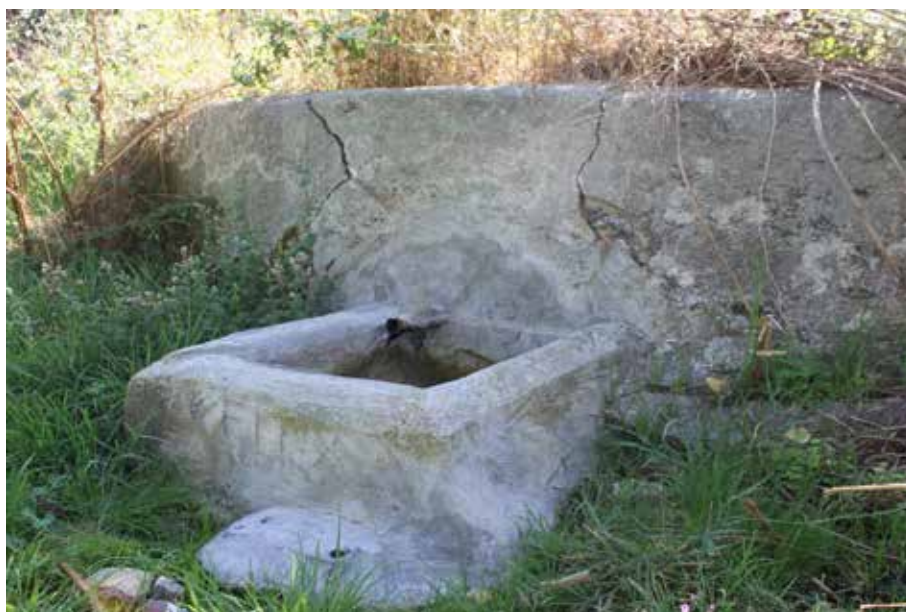
### **FUENTE LA TORRECILLA-SANTIUSTE DE SAN JUAN BAUTISTA (F-18)**

La fuente la Torrecilla es de difícil localización y acceso, debido a la vegetación de la zona que impide su visualización. Está situada en el camino que sale de Santiuste de San Juan Bautista y llega a Moraleja de Coca.

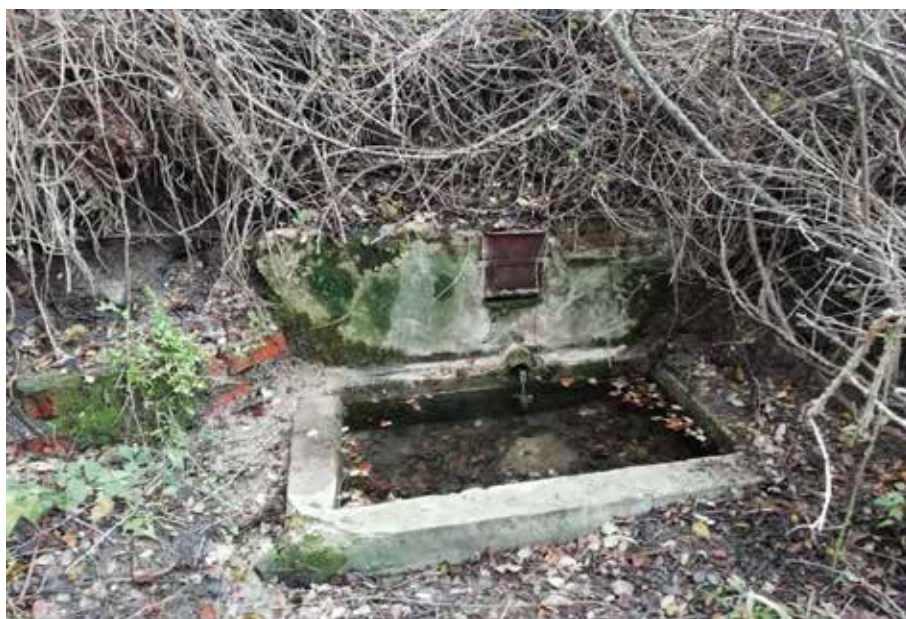
**FUENTE DE LA MORALEJA- NAVA DE LA ASUNCIÓN (F-19)**

La Fuente de la Moraleja, la localizamos en uno de los estribos del puente que cruza la carretera que va desde Nava de la Asunción hacia Moraleja de Coca. Esta perdida en la vera del rio Eresma y entre la vegetación. Esa formada por un pequeño dique que mantiene el agua del manantial y sale al exterior por un pequeño caño. El agua se recoge en una pila de pequeñas dimensiones, y en ocasiones, se desborda y se dirige al río.

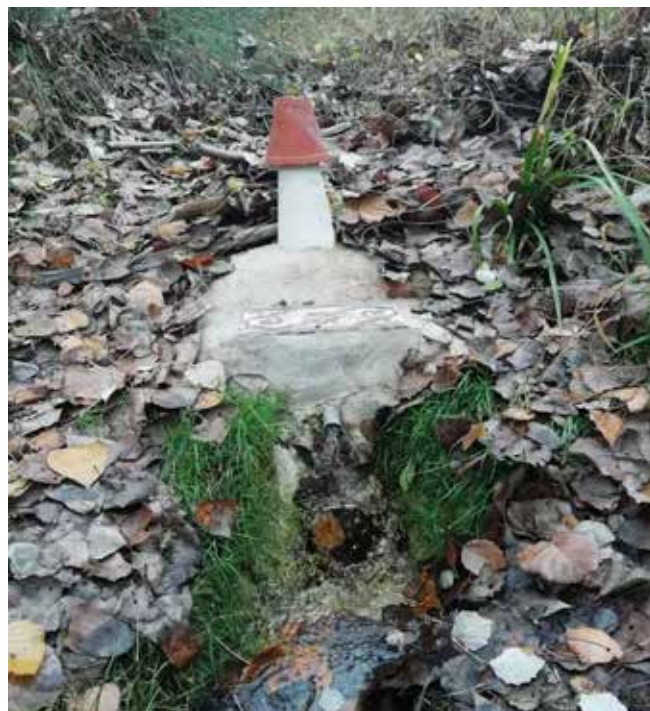
**FUENTE DEL RÍO-NAVA DE LA ASUNCIÓN (F-20)**

La fuente del Río la encontramos también a la vera del río Eresma, a poca distancia de la Fuente de la Moraleja. Está construida en hormigón, canalizando el manantial en un caño por el que discurre el agua. El agua forma un reguerillo que hasta morir en el mismo río Eresma. Tiene un caudal abundante y sufre pocas variaciones durante el año. A pesar de estar escondida, hay algún vecino que todavía usa el agua para refrescarse.

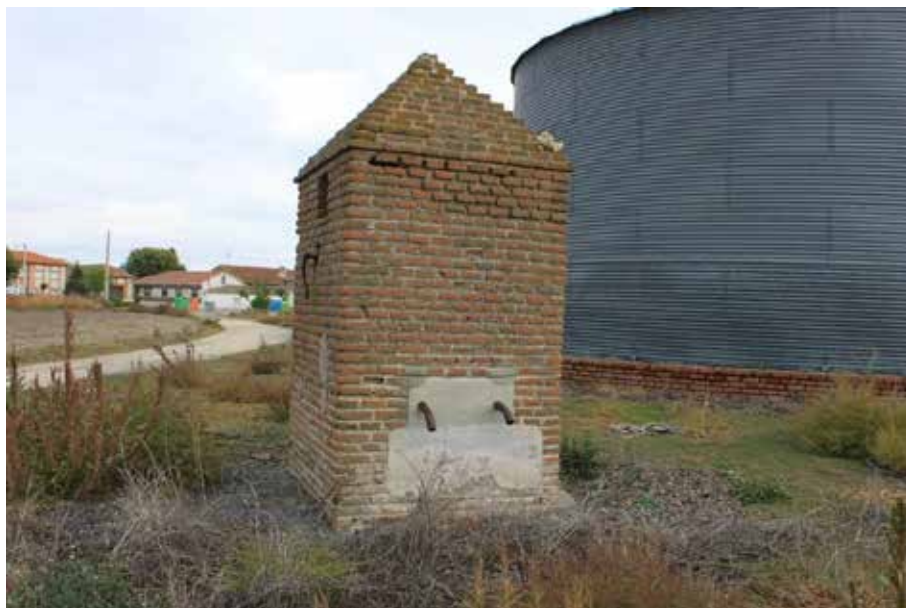
**FUENTE DEL PUEBLO- DONHIERRO (F-22)**

En Donhierro encontramos la Fuente del Pueblo que data de 1949. Es una pequeña caseta construida en ladrillo visto y bien conservada. En su interior, como en otros casos similares habrá una pequeña noria con cangilones que recogen el agua o un sistema de poleas que permite acceder al manantial. A continuación el agua salía de la fuente a través de dos caños y se recogía en los cubos o cántaros que traían los vecinos. Este sistema sólo permite recoger agua cuando se acciona la palanca que mueve la noria y de esta forma no se pierde el agua en ningún arroyo cercano. Actualmente está en desuso y solo se aprecia por su valor ornamental.

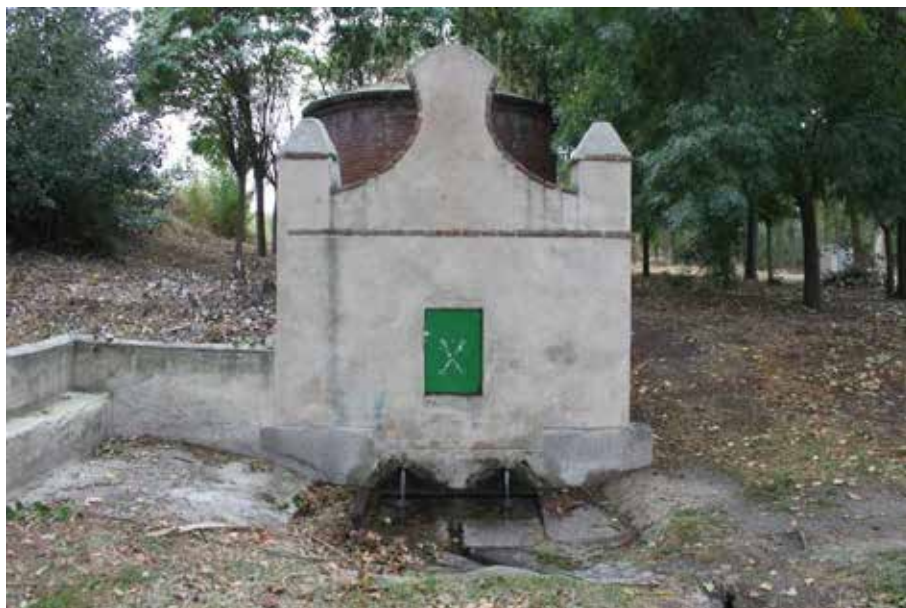
### LOS CAÑILLOS – SAN CRISTOBAL DE LA VEGA (F-23)

En el mismo casco urbano del pueblo San Cristóbal de la Vega, junto a la captación de agua de consumo, está ubicada esta imponente fuente. Posee una gran pared que intensifica su presencia, y en la parte baja aparecen dos caños por los que discurre un abundante caudal de agua que llenan una pequeña pila. Junto a la fuente hay unos asientos para disfrutar del sonido del agua al correr en las tardes calurosas de verano.

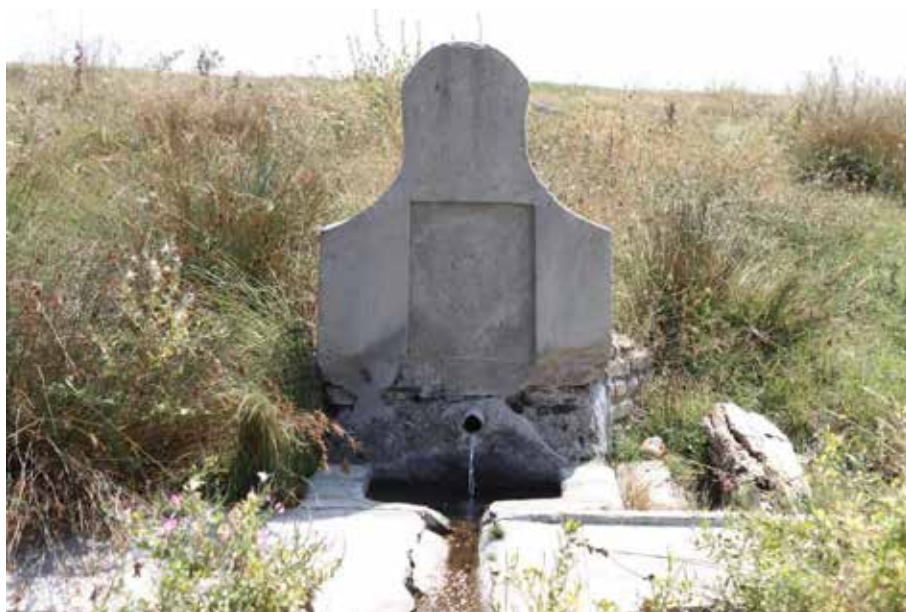
### **FUENTE EL CAÑO DEL VALLE- RAPARIEGOS (F-25)**

En la salida del pueblo, cerca del Polideportivo Municipal, está el Caño del Valle, una losa tallada, de la que sale un caño por el que discurre el agua de forma prácticamente constante durante todo el año.

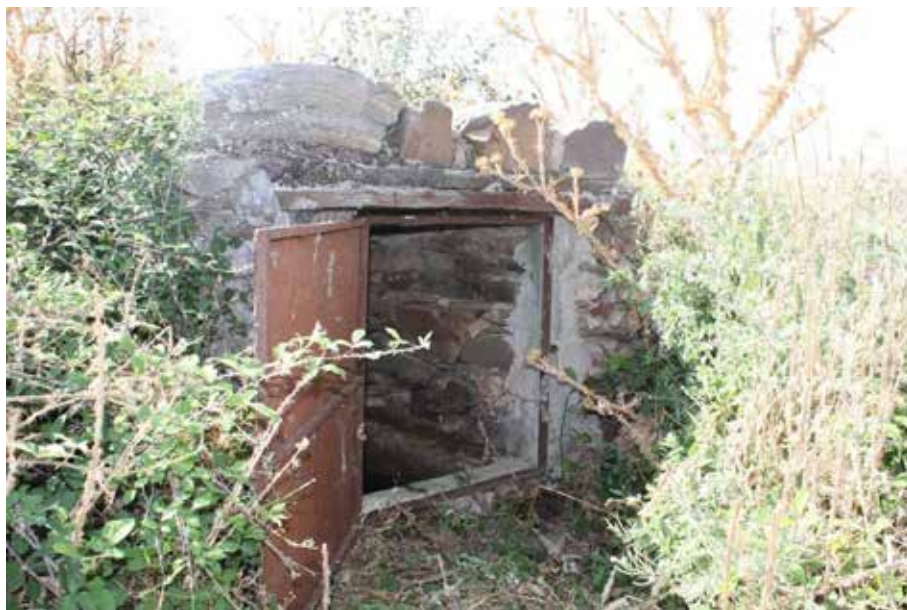
#### **FUENTE LA POZATA-DOMINGO GARCÍA (F-27)**

Situado en el monte que cerca Domingo García, al que podemos acceder desde la Calle Abajo del casco urbano, encontramos, con ayuda de vecinos del pueblo la Fuente La Pozata; una galería de gran longitud revestida de la famosa pizarra de esta zona de la provincia, cuyo acceso está protegido para evitar percances.

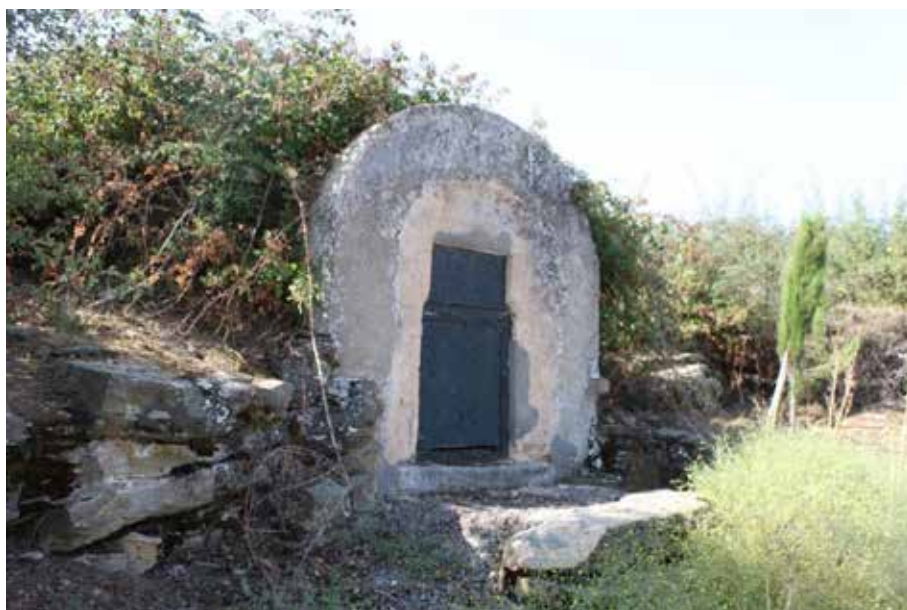
### **FUENTE BUENA-DOMINGO GARCÍA (F-28)**

Saliendo del municipio por la calle Palacio, y subiendo un repecho del monte que se encuentra a nuestra izquierda, está la Fuente Buena, con forma abovedada excavada en la ladera. De la misma manera que la Pozata, se encuentra cerrada, ésta bajo llave. No obstante, hay un grifo del que se puede sacar su agua.

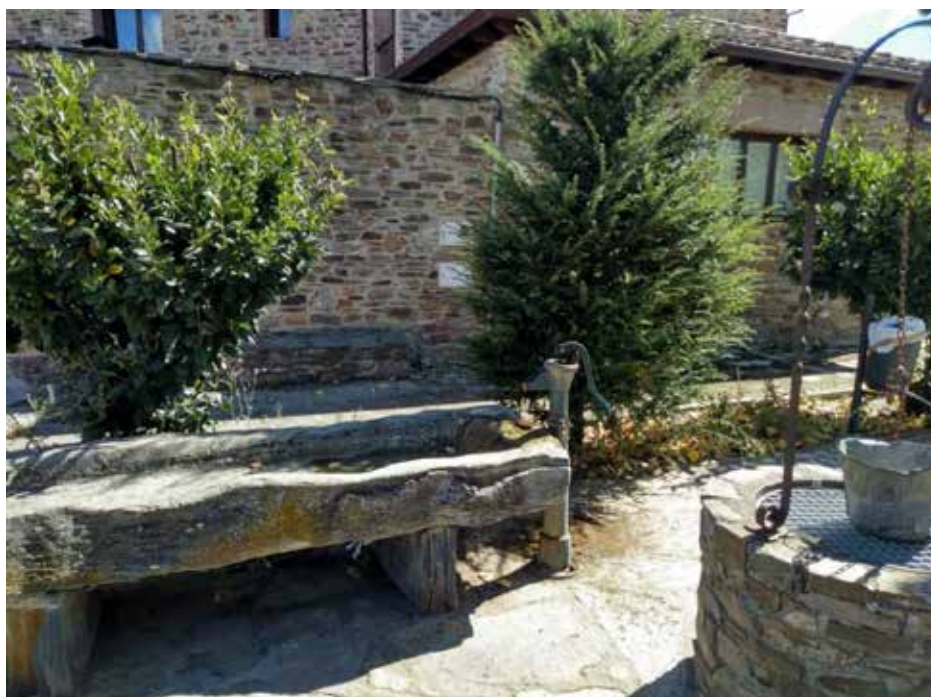
### POZO ARRIBA-MIGUELAÑEZ (F-29)

En el centro de Migueláñez nos encontramos con el Parque Juanje, en honor a un joven vecino fallecido, y en él, el Pozo Arriba. Para poder sacar el agua del pozo se instaló un pistón (una bomba manual) que lo vierte al pilón y así poder refrescarse con ella.

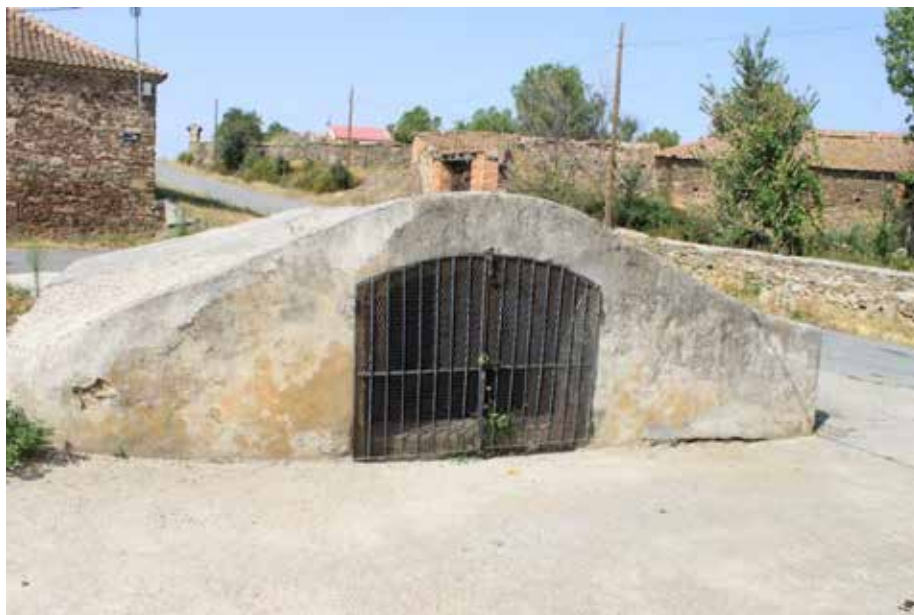
### LA FUENTONA- MIGUELAÑEZ (F-30)

En el núcleo urbano de Miguelañez nos encontramos La Fuentona, una gran fuente natural situada en la calle con su mismo nombre, en honor a ella.

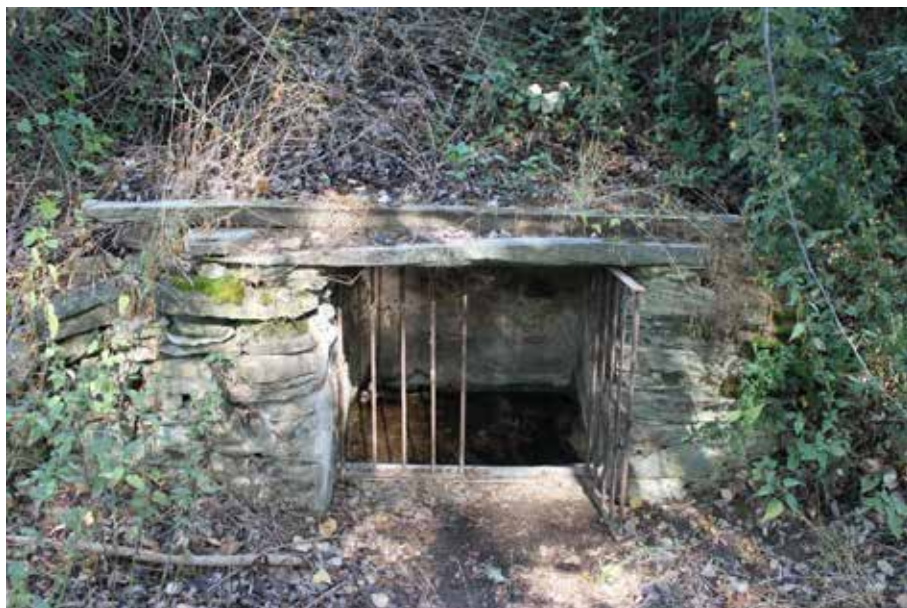
### FUENTE LA ENCINA – BERNARDOS (F-31)

La fuente de la Encina se encuentra en La Ruta Del Valle, localizada en el pueblo de Bernardos. Es una zona muy transitada debido a que recientemente la Diputación de Segovia ha creado la ruta “Pequeños Exploradores” con el fin de acercar la naturaleza a los niños y sus familias.

De este manantial rezuma agua constantemente. En el pasado, era empleado como agua de regadío para las huertas colindantes y como abastecimiento de agua del pueblo, pero a día de hoy, solo la utilizan ciclistas y transeúntes de esta ruta para refrescarse. Es una fuente conocida y bastante utilizada en esta zona, por eso se encuentra muy bien conservada y la poza se protege con una puerta metálica para evitar posibles accidentes, sobre todo de los más pequeños.

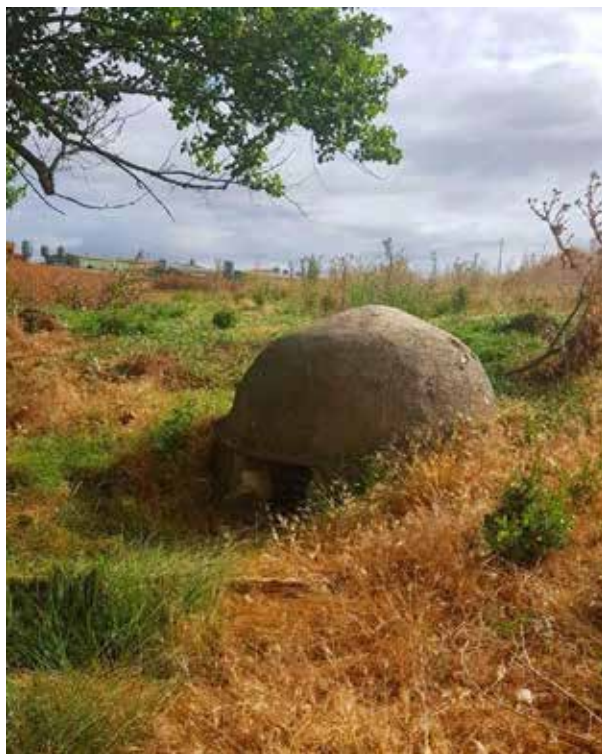
### FUENTE DEL CAZ- ALDEA REAL (F-33)

Encontrar esta fuente no es sencillo a no ser que se conozca su ubicación. Está situada en el camino que une Aldea Real con Escalona del Prado, en una vaguada rodeada de una arboleda y con abundante vegetación. Es colindante al arroyo del Caz Viejo, nutriéndose del mismo, con un caudal escaso pero continuo. Antiguamente contaba también con dos pilones y un lavadero, pero debido a su desuso han sido retirados.

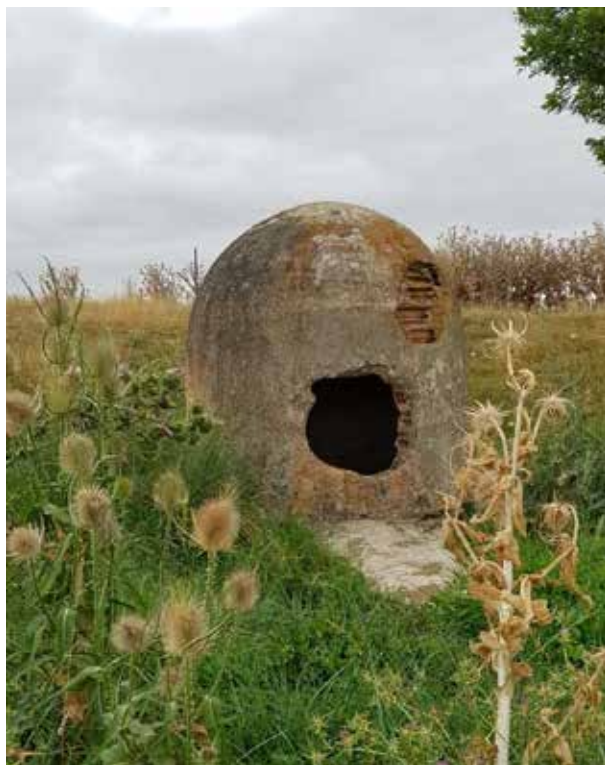
#### FUENTE DEL PRADO- ESCALONA DEL PRADO (F-34)

Está situada en uno de los prados de la localidad. Su construcción data de 1964 según indica una referencia tallada en la piedra, y la estructura abovedada se ha mantenido prácticamente intacta hasta nuestros días. Cuando el nivel del agua sobrepasa la capacidad de la poza, se recoge en un reguerillo donde antiguamente bebía el ganado. Tradicionalmente el jueves de mitad de cuaresma, los niños de la escuela hacían la fiesta de la “Sierra Vieja”, consistente en ir a pedir un donativo por las casas, reuniéndose todos después junto a esta fuente para realizar una merienda.

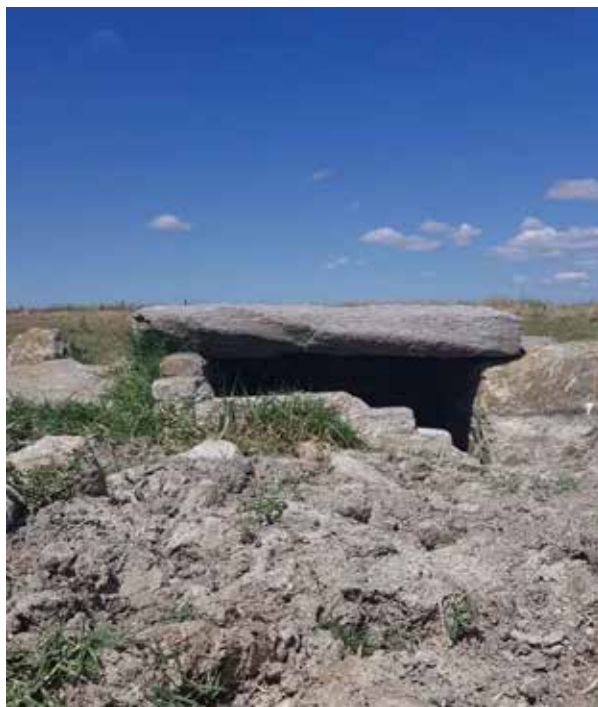
### FUENTE DE LA MANGA- ESCARABAJOSA DE CABEZAS (F-35)

La encontramos al final de una de las grandes praderas de este municipio. Se trata de un afloramiento natural que nace directamente desde el suelo. Consta de una poza donde mana el agua directamente del suelo y una gran losa de piedra tapándola. Suele tener agua durante todo el año, pero los años de sequias pronunciadas puede llegar a secarse. Actualmente está en desuso aunque años atrás se usaba con frecuencia para dar de beber al ganado que pastoreaba por estos grandes prados.

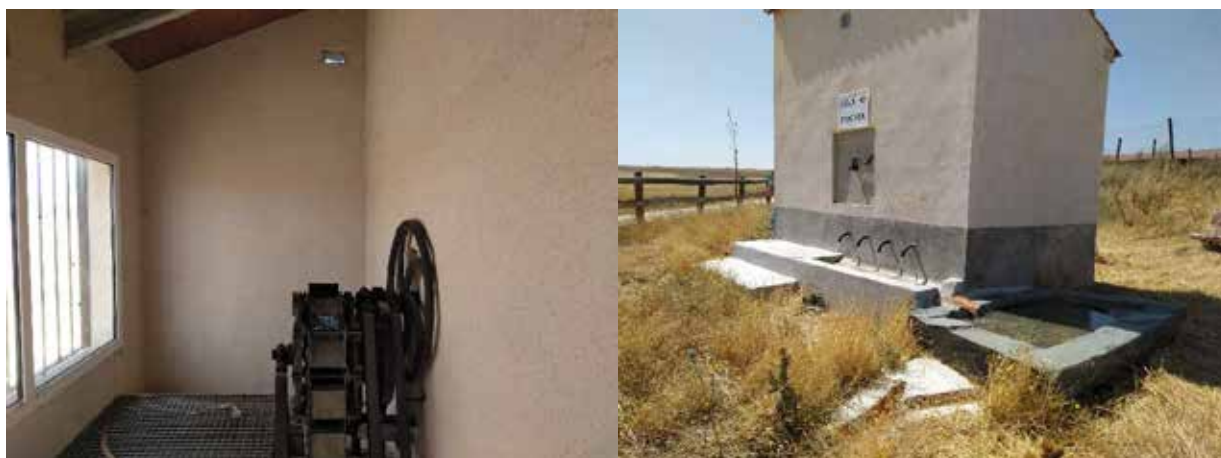
### EL POZO- TABANERA LA LUENGA (F-36)

En Tabanera la Luenga está situado este gran pozo, rehabilitado y muy cuidado del que todavía, a día de hoy, se puede obtener agua. Se llega hasta él siguiendo la calle del Pozo que muere en un camino que lleva el mismo nombre, cercano a la charca vieja. La disposición del pozo es una caseta en cuyo interior está la noria y en el exterior hay 4 caños por los que sale el agua y se recoge en una pequeña pila. En tiempos pasados, se usaba principalmente como abastecimiento de agua para los vecinos del pueblo, que nos cuentan que se acercaban con los burros y con numerosos cantaros para recoger el agua. Además, sumado al pozo existían dos abrevaderos donde bebían los animales, pero ya no se conservan.

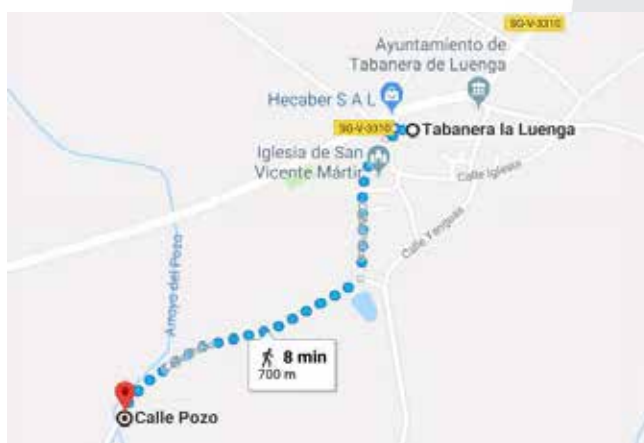
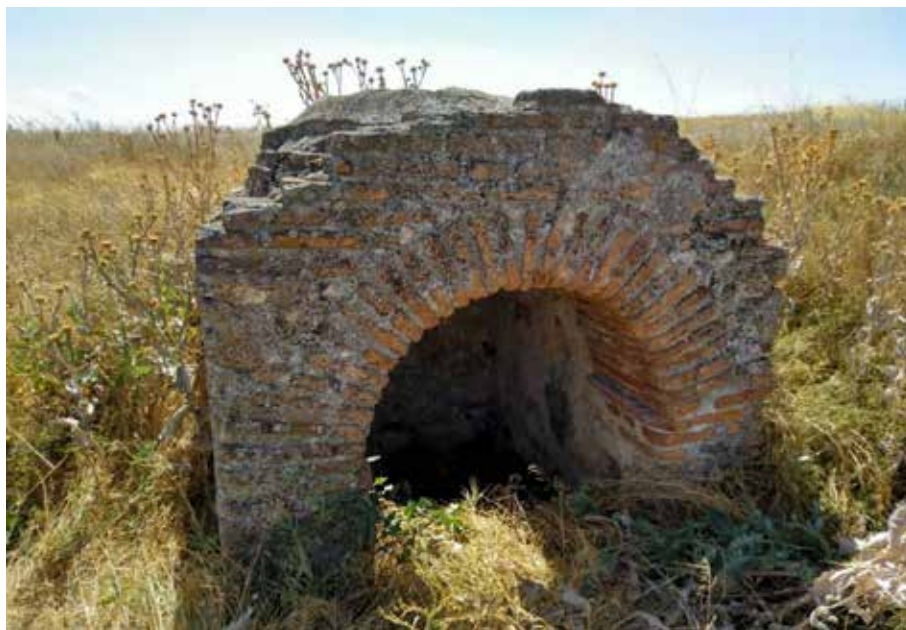
### FUENTE EL MUCHACHO- TABANERA LA LUENGA (F-37)

Está situada en las afueras del pueblo, en el camino entre Tabanera y Carbonero el Mayor. Se construyó en forma de bóveda de cañón o de medio punto empleando ladrillo visto para ello. En la actualidad no tiene ningún uso, pero años atrás, junto a ella había colocadas unas pizarras en forma de tabla para lavar la ropa.

La frecuencia con la que rezuma el agua es irregular, dependiendo de la estación del año en la que nos encontremos, aunque nos aseguran en el pueblo que pocas veces la han visto seca completamente. La fuente es robusta y se encuentra en buen estado de conservación, pero el entorno en el que está emplazada está poco cuidado y le roba protagonismo.

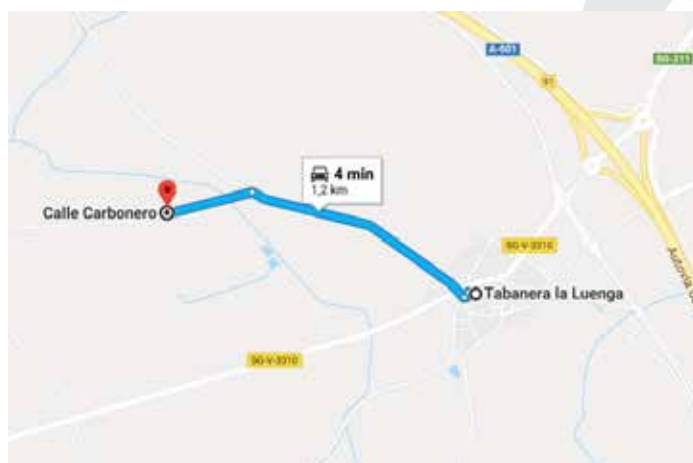
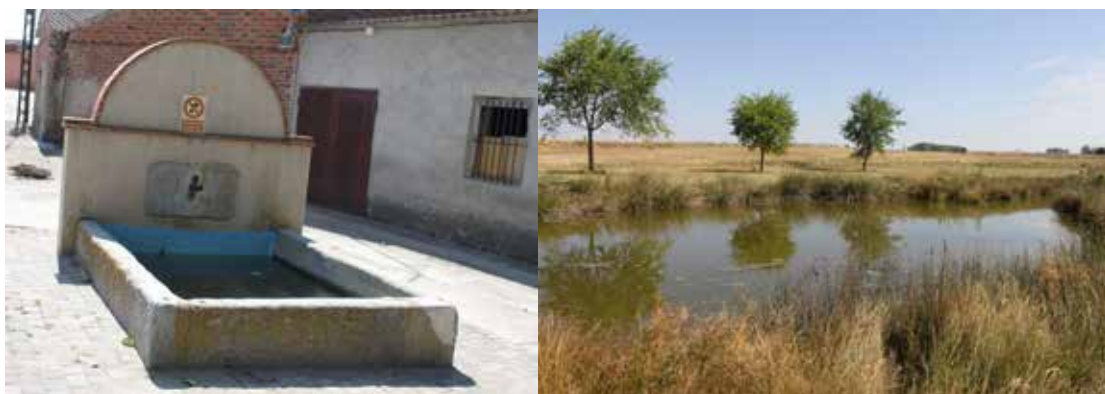
### **FUENTE LA ALAMEDA DEL CAÑO- MARTÍN MUÑOZ DE LA DEHESA (F-38)**

Saliendo del pueblo, por la calle Barrionuevo, localizamos la fuente Alameda del Caño.

Según nos cuentan, esta fuente se seca estacionalmente. En los meses en los que abunda el agua, la fuente forma una charca a unos metros de distancia, tal y como se observa en la fotografía, que sirve de abrevadero para los animales.
