La presente guía integra la Tercera Fase del Proyecto “CALIDAD DEL AGUA DE LAS FUENTES NATURALES EN LA PROVINCIA DE SEGOVIA”, la zona de estudio abarca toda la Comarca de la Campiña Segoviana. (la primera guía se realizó de Segovia Sur, y la segunda en Tierra de Pinares).

### 4.1 Inventario de Fuentes

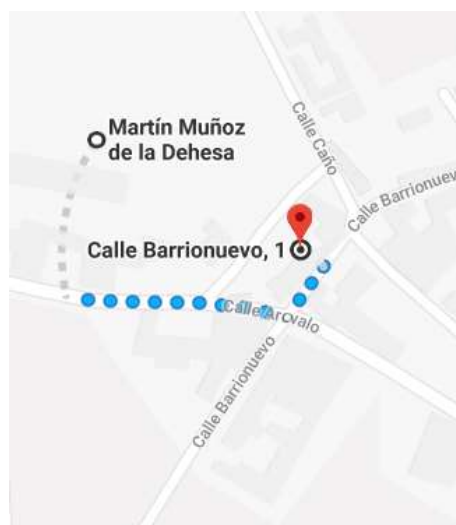
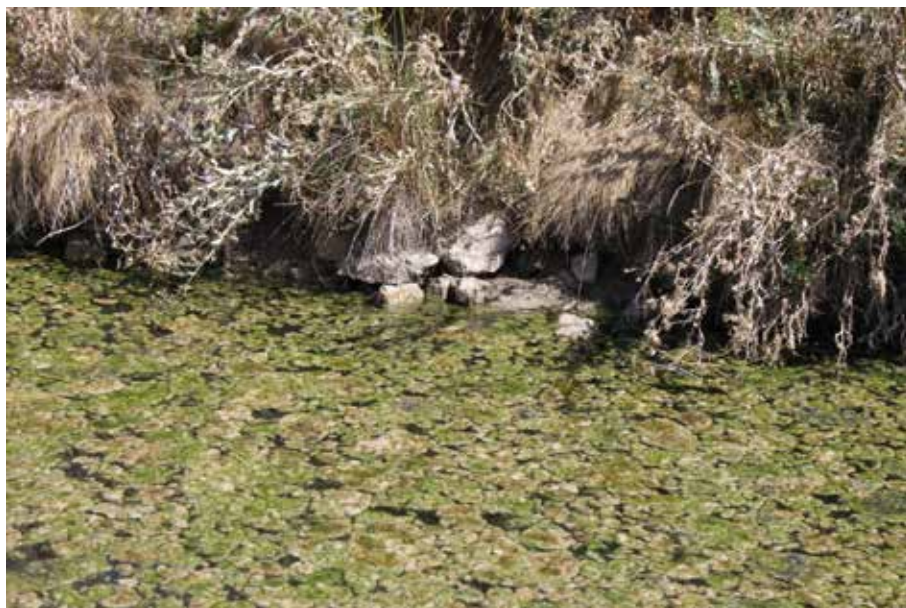
### FUENTE CÁRIAS- MARTÍN MUÑOZ DE LA DEHESA (F-39)

En el prado que rodea el municipio de Martín Muñoz de la Dehesa, a orillas del Arroyo Cárias, nos encontramos una fuente que lleva su nombre. El agua brota constantemente por las piedras formando una charca de la que bebe el ganado del pueblo.

Esta fuente tiene un buen estado de conservación y un gran valor paisajístico.

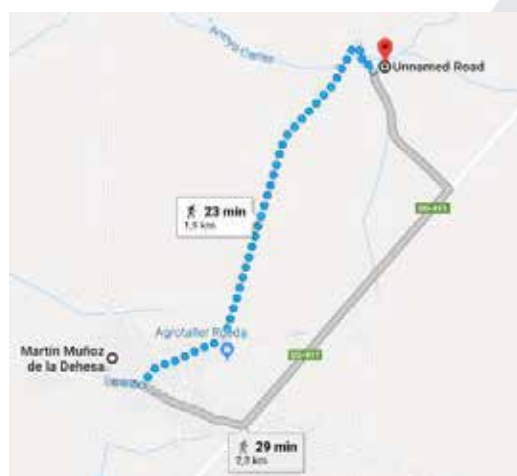
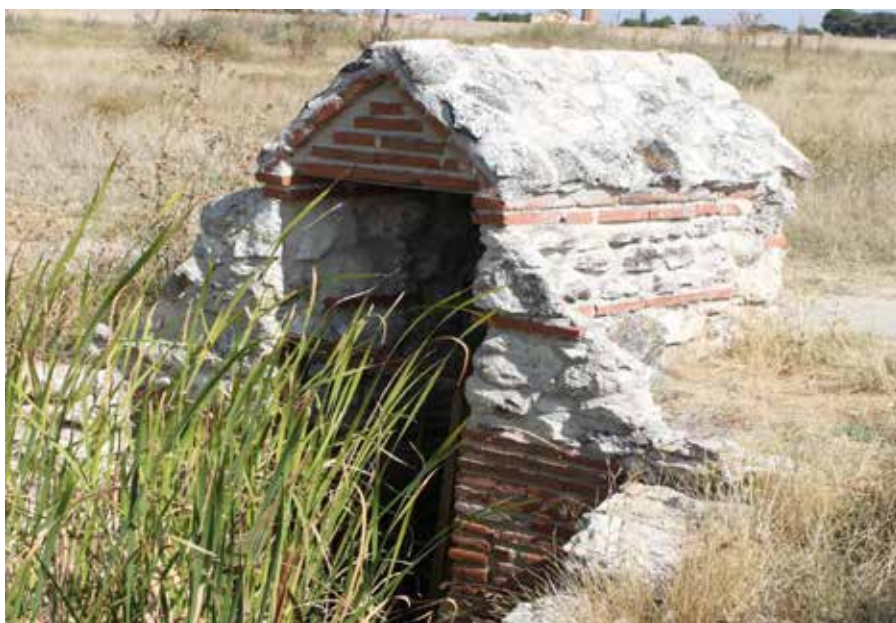
#### **FUENTE EL REGAJAR- MARTÍN MUÑOZ DE LA DEHESA (F-40)**

En mitad del campo de Martín Muñoz de la Dehesa, nos encontramos la fuente el Regajar, la más alejada del casco urbano que tiene este municipio.

Esta fuente tiene una construcción de ladrillo y piedra y, su poza, está protegida por unas rejas metálicas. Al igual que la mayoría de las fuentes de este pueblo, no se agota nunca y forma una gran balsa al lado de la poza, debido a la gran cantidad de agua que llega a acumularse en ella, los helicópteros del cuerpo de bomberos la utilizan para apagar los fuegos que se producen en incendios cercanos.

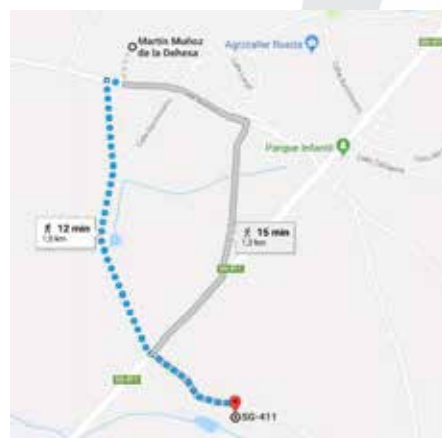
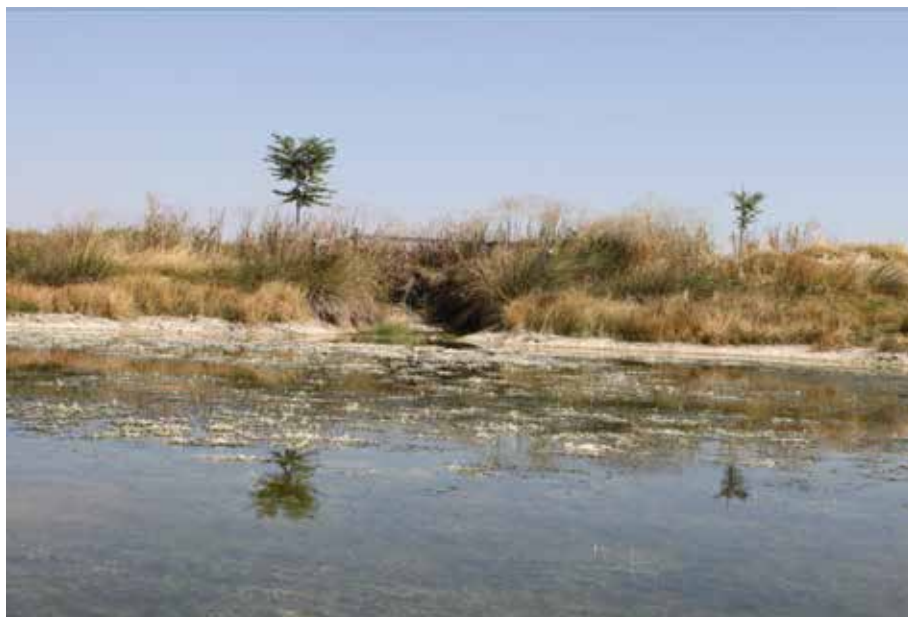
#### FUENTE DEL MEMBRILLO- MARTÍN MUÑOZ DE LA DEHESA (F-41)

A las afueras del pueblo, saliendo por la calle Barrionuevo, hallamos la Fuente del Membrillo, una fuente, que al igual que la fuente de Cárias, brota constantemente agua de unas rocas, creando una charca.

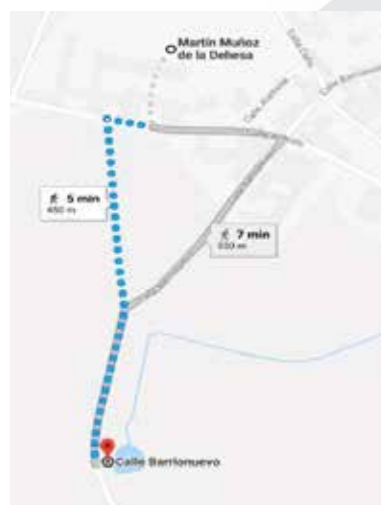
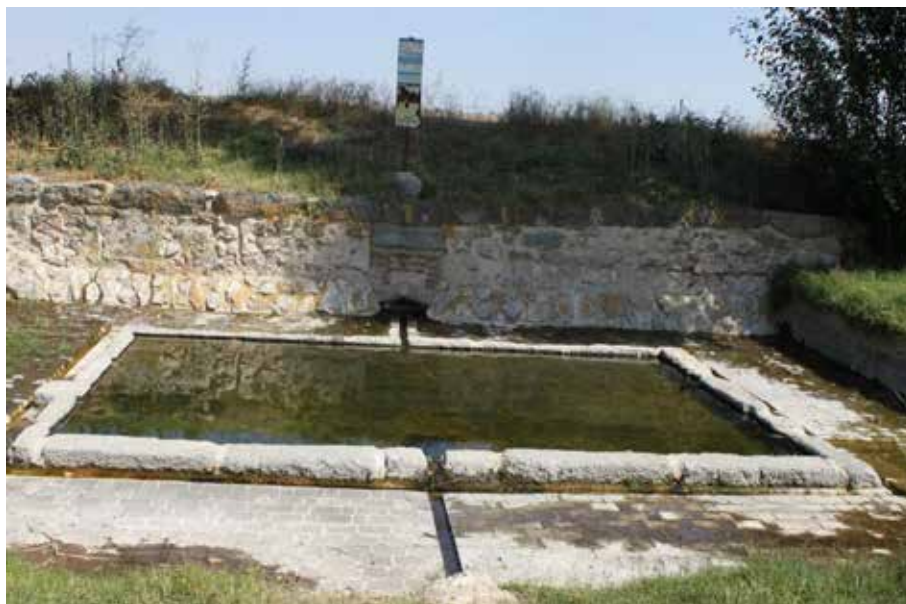
#### FUENTE DE PARAZUELOS- MARTÍN MUÑOZ DE LA DEHESA (F-42)

A las afueras del pueblo, cerca del pinar, localizamos la fuente de Parazuelos, un caño por el que sale el agua, excavado en la pared, y se acumula en una extensa poza delimitada por grandes losas de piedra. Alrededor de esta fuente, los vecinos del pueblo construyeron un área recreativa donde, en los meses de verano son frecuentes las familias que van allí a pasar el día, incluso hacen fiestas y celebran cumpleaños hasta altas horas de la madrugada, según nos cuentan.

El agua de esta fuente no se agota nunca, y el caudal que sale del caño es prácticamente constante a lo largo de todo el año, esto permite regar el área recreativa manteniéndola siempre verde. Además, los paisanos utilizan el agua para consumo propio y, nos aseguran que, es “un agua muy rica”.

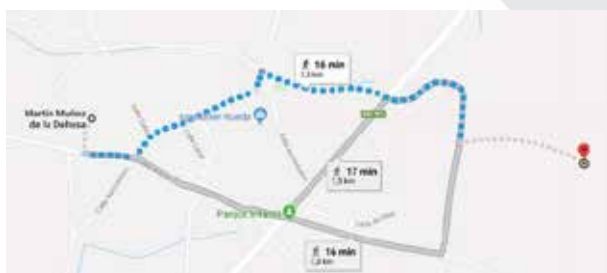
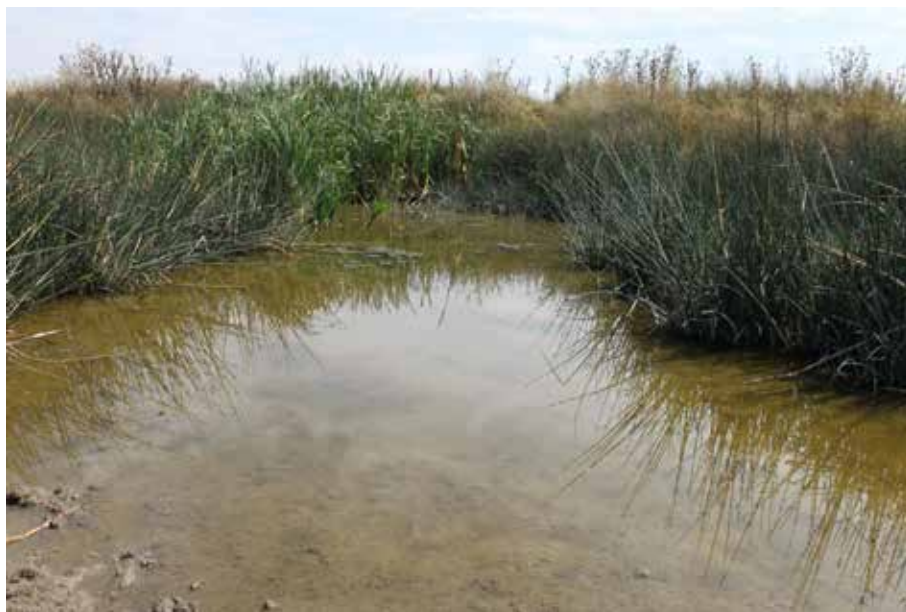
#### **FUENTE DE LA HUELGA- MARTÍN MUÑOZ DE LA DEHESA (F-43)**

Cerca del Arroyo de la Mora, al otro lado de la Autovía del Noroeste, encontramos la fuente de la Huelga, ésta rezuma directamente del suelo, formando una pequeña charca que se seca frecuentemente debido a que el manantial de la que se abastece está lejos de ella. Por lo tanto, aunque el manantial siempre tiene agua, debido al largo trayecto que tiene que hacer ésta hasta llegar a la fuente, sobre todo en los meses de más calor, acaba evaporándose y la fuente se queda seca.

Al igual que la mayoría de las fuentes de este municipio, el uso de ésta es el abastecimiento de agua del ganado de la zona.

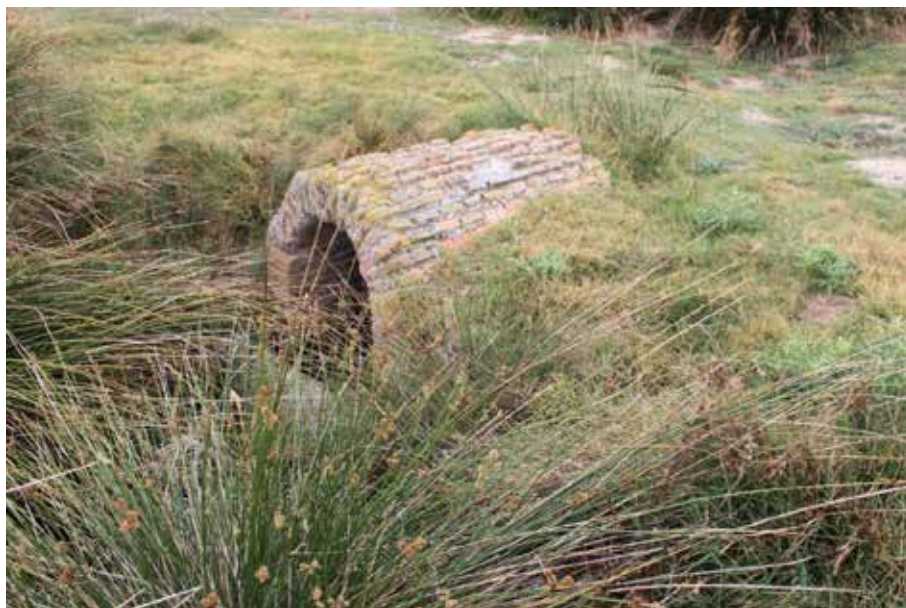
#### **FUENTE NAVALPERAL – MONTUENGA (F-44)**

Entre Montuenga y Martín Muñoz de las Posadas, cerca de un pequeño soto y una laguna, está la fuente de Navalperal. Está construida en ladrillo y en forma de bóveda de cañón o de medio punto, y actualmente está en desuso.

Está totalmente incrustada en el suelo recogiendo el agua que discurre del manantial, y se almacena en parte en la fuente y el resto, desemboca en la pequeña laguna, manteniendo más o menos la misma superficie cubierta por la lámina de agua. Existe mucha vegetación de ribera que crece alrededor de la laguna y la zona donde está ubicada es de alto valor paisajístico.

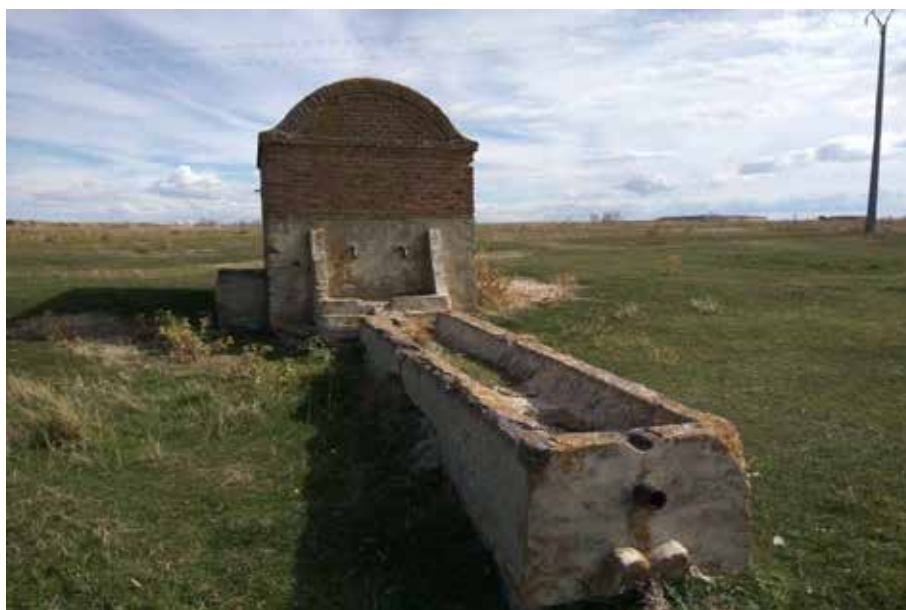
**EL PILÓN- MONTUENGA (F-45)**

Continuamos recorriendo el término municipal de Montuenga, y en el llamado Soto, junto a dos pequeñas lagunas está situado el Pílon. Está construido en dos partes bien diferenciadas. La primera es la caseta en cuyo interior existiría una noria con los cangilones típicos para recoger el agua del manantial y que lo vertían a través de dos caños a un alargado y estrecho abrevadero.

Actualmente no discurre agua por ella porque la noria está en desuso, y la fuente está un poco deteriorada, pero antiguamente los vecinos del pueblo se acercaban hasta este punto para abastecerse del agua, y las mujeres para lavar la ropa.

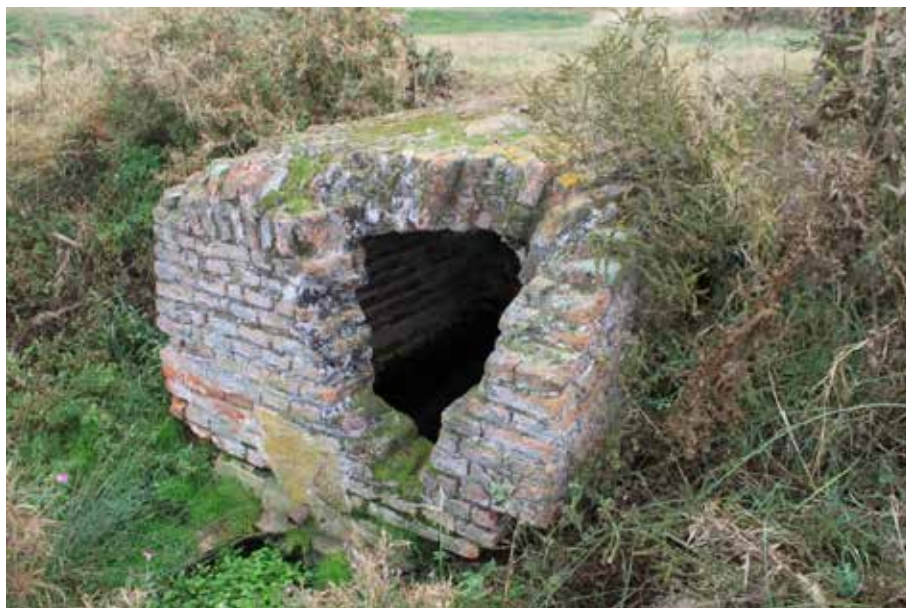
**FUENTE SAN BARTOLOME- MONTUENGA (F-46)**

Otra fuente que hay en el término municipal de Montuenga es la Fuente de San Bartolomé. Al igual que la anterior está ubicada en medio de las tierras de labor, pero en un soto que se ha formado por la propia humedad retenida en el subsuelo.

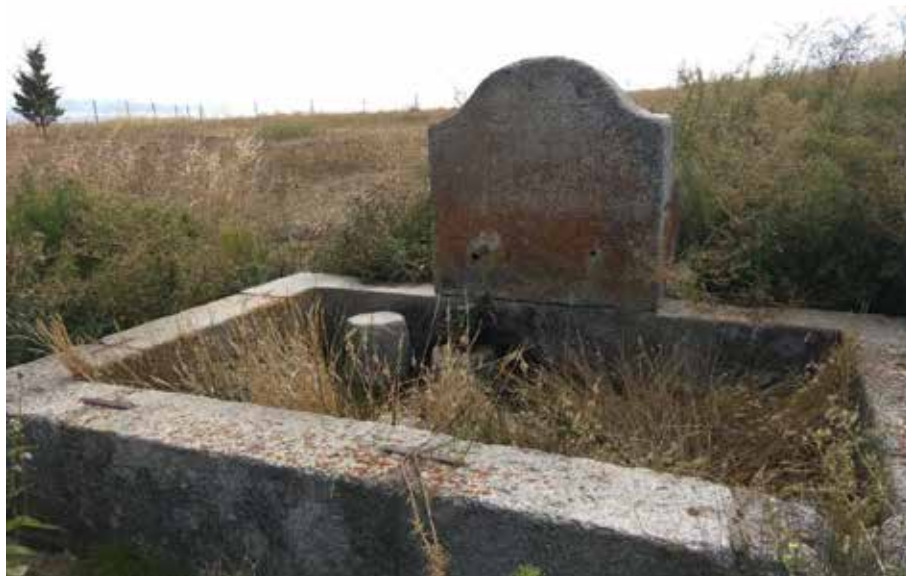
### EL CAÑO- CODORNIZ (F-47)

El Caño de Codorniz está situado en un pequeño cerro camino San Cristóbal, en el interior de una parcela vallada. Está construido en con piedras de granito y tiene dos caños que derraman el agua en un pequeño abrevadero rectangular. Esta poco cuidada y casi sepultada por la vegetación y por cuyos caños solo discurre un delgado hilo de agua. En el interior hay grandes soportes de piedra que sujetaban los cántaros cuando los vecinos se acercaban a recoger el agua para su consumo.

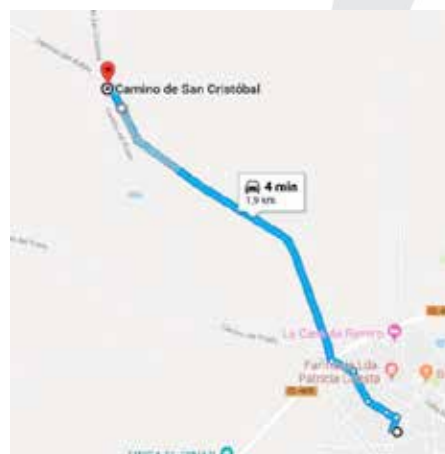
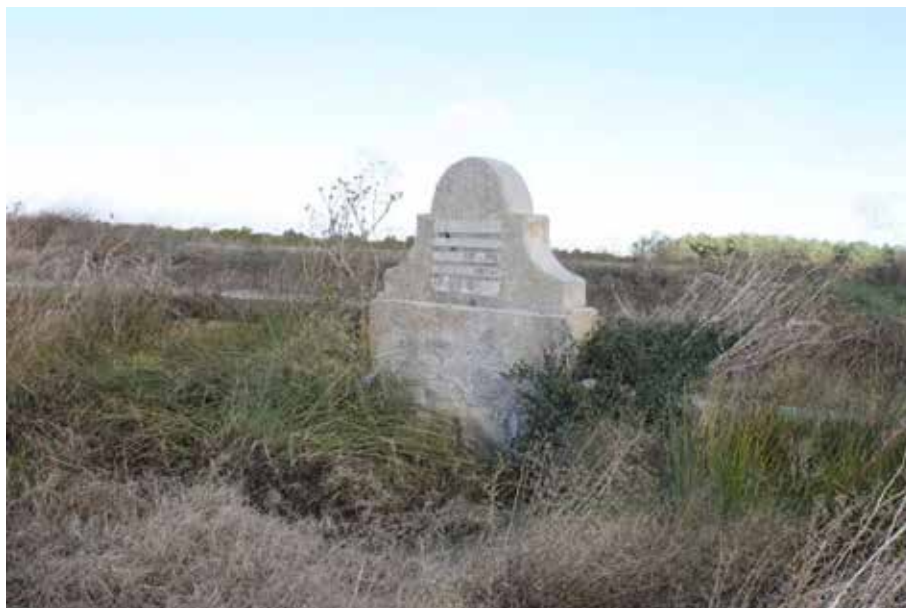
#### **FUENTE DEL CAÑO- ALDEANUEVA DEL CODONAL (F-48)**

Separada del pueblo, entre los municipios de Aldeahuela del Codonal y Aldeanueva del Codonal está Situada la Fuente del caño. Se puede encontrar fácilmente porque despunta el cuerpo de la fuente sobre toda la maleza y la vegetación, que ha crecido de forma desmedida y casi ha sepultado la totalidad de la fuente.

Es una fuente muy antigua, que data de 1932. Está en un estado de conservación deficiente, y su parte inferior esta anegada por el agua, ya que al no poder salir por los caños porque estarán obstruidos, busca otras alternativas y rezuma del suelo.

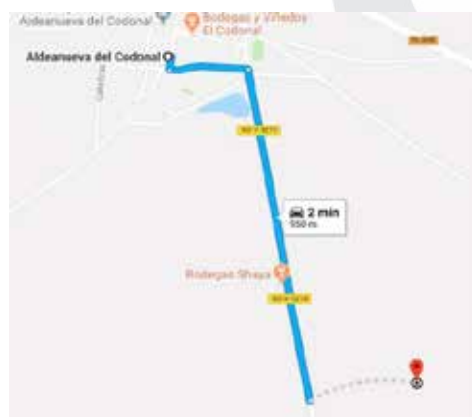
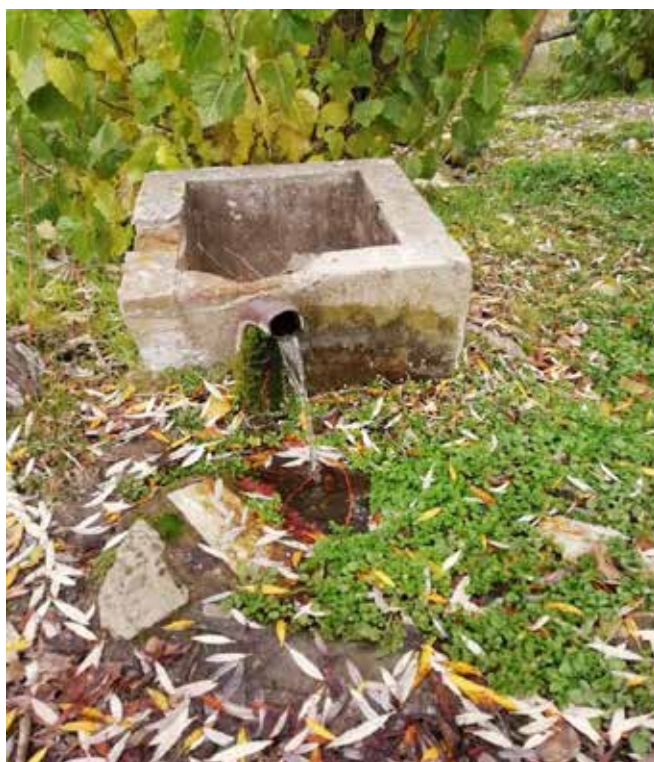
#### **FUENTE DEL TIO JESÚS- ALDEANUEVA DEL CODONAL (F-49)**

La Fuente del Tío Jesús no es fácil encontrarla. Se localiza en la vereda del río Voltoya, junto a las ruinas de Molino del Sedeño. Es una fuente de apariencia sencilla, formada por una tosca pila de piedra de pequeño tamaño y un único caño, por el que discurre el agua alegremente. El agua se pierde directamente por los regatos que ha formado hasta morir en el río Voltoya.

Al estar alejada del pueblo, ha sido usada principalmente por pastores y las gentes de campo que trabajan en él, aunque también algún vecino del pueblo y de los pueblos aledaños, venían a por agua a la fuente. A día de hoy, tiene muy buena fama, por tener un agua limpia, fresca y de buena calidad según nos aseguran algunos vecinos.

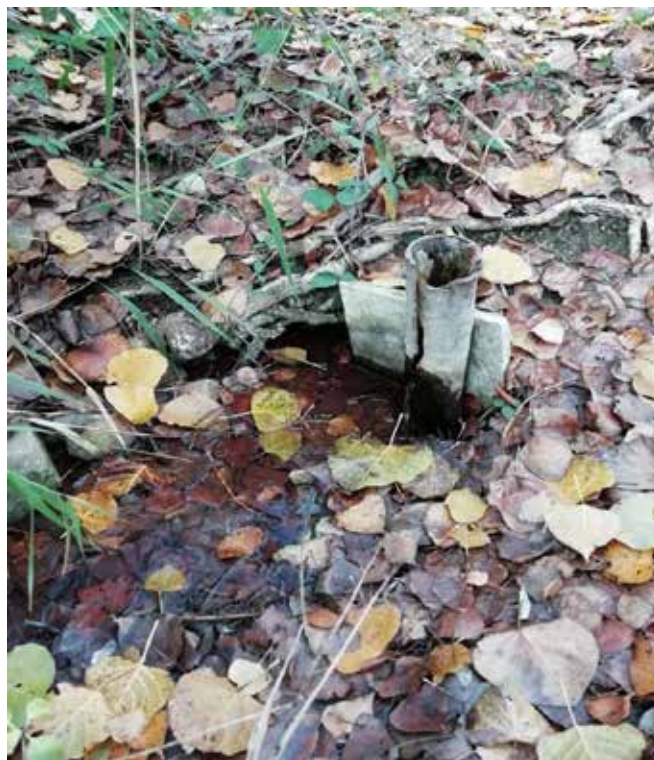
#### **CAÑO TIO SEBASTIÁN- ALDEANUEVA DEL CODONAL (F-50)**

Por la carretera dirección Santa Maria Real de Nieva, justo al pasar la Ermita de la Virgen del Pinarejo, y antes de llegar a un Molino junto al río, está ubicada la Fuente del Caño Tío Sebastián. La fuente es de pequeñas dimensiones y casi se mimetiza con el entorno. Junto a ella hay una pradera que, según nos cuentan, se reunían los vecinos del pueblo para hacer meriendas y pasar un rato en entre familia y amigos.

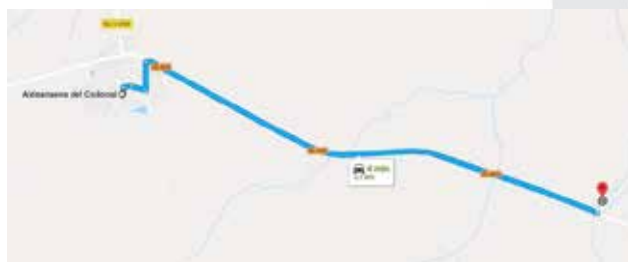
### LAS FUENTECILLAS- ALDEAHUELA DEL CODONAL (F-51)

La Fuente de las Fuentecillas se encuentra en el paraje que rodea el pueblo de Aldeahuela del Codonal. Debido su deficiente estado de conservación tanto de la fuente como del entorno es complicado encontrarla. La fuente es un pozo que recoge el agua de un manantial que cercano, y esta tapado con maderas para evitar accidentes.

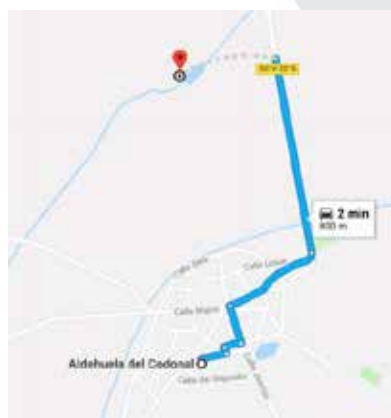
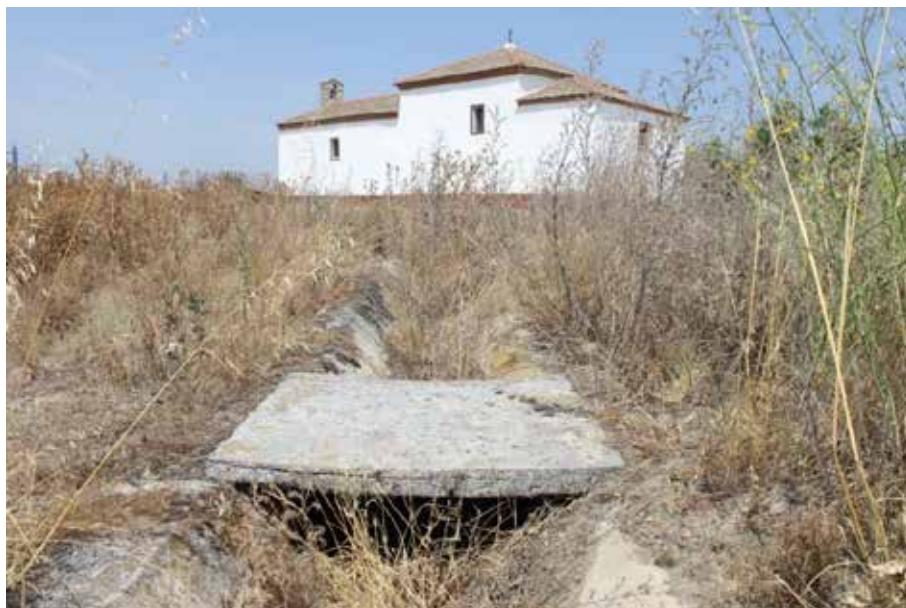
### POZO VIEJO-NIEVA (F-52)

Tras cruzar las vías del tren próximas a Nieva nos encontramos con el Pozo Viejo., arropado por su extenso pinar y su bonita ermita. Es en este mismo lugar dónde se rinde culto a La Virgen del Pozo Viejo, conocida así por su aparición en el mismo.

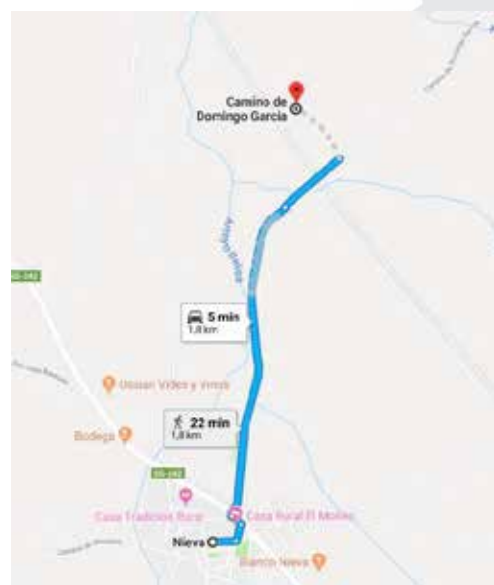
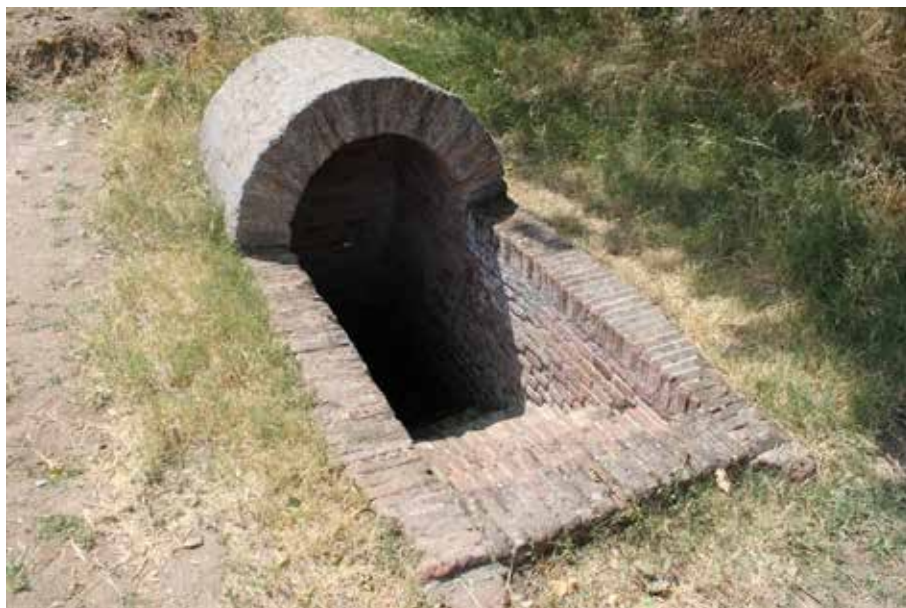
### LA FUENTE- NIEVA (F-53)

A la salida de Nieva, dirección Domingo García, nos encontramos con La Fuente, cuyo estado de conservación es excelente.

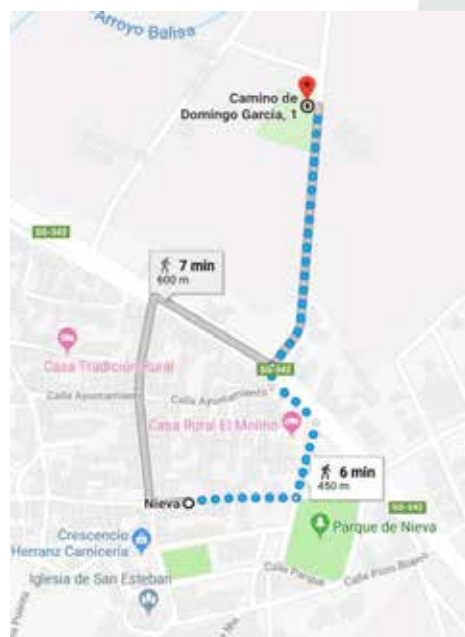
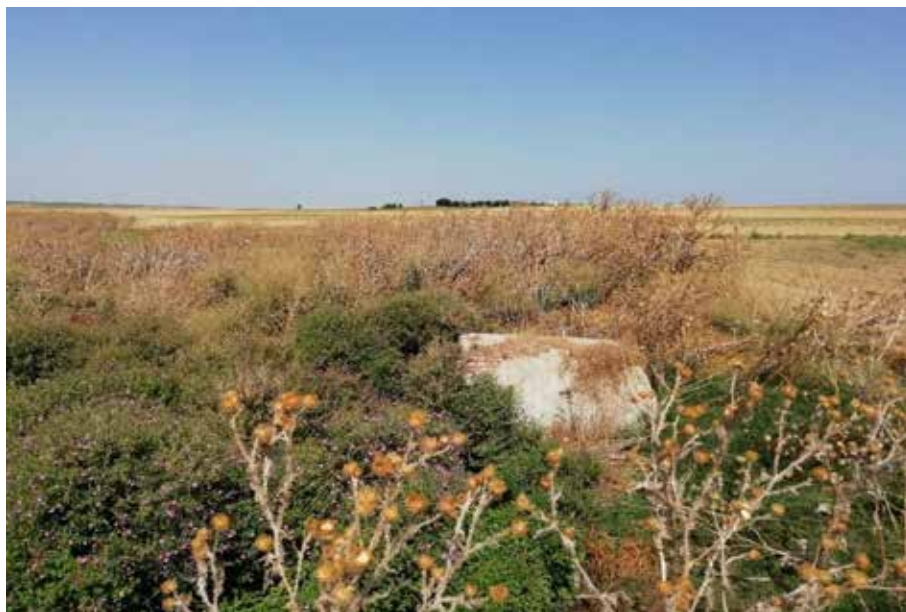
#### **FUENTE DEL PRADO- ORTIGOSA DE PESTAÑO (F-54)**

A través de un carril que nos dirige a la pradera de la localidad a las afueras de la misma, nos encontramos la fuente del Prado, una construcción abovedada que se nutre del arroyo de las Cerradas que pasa colindante a ésta.

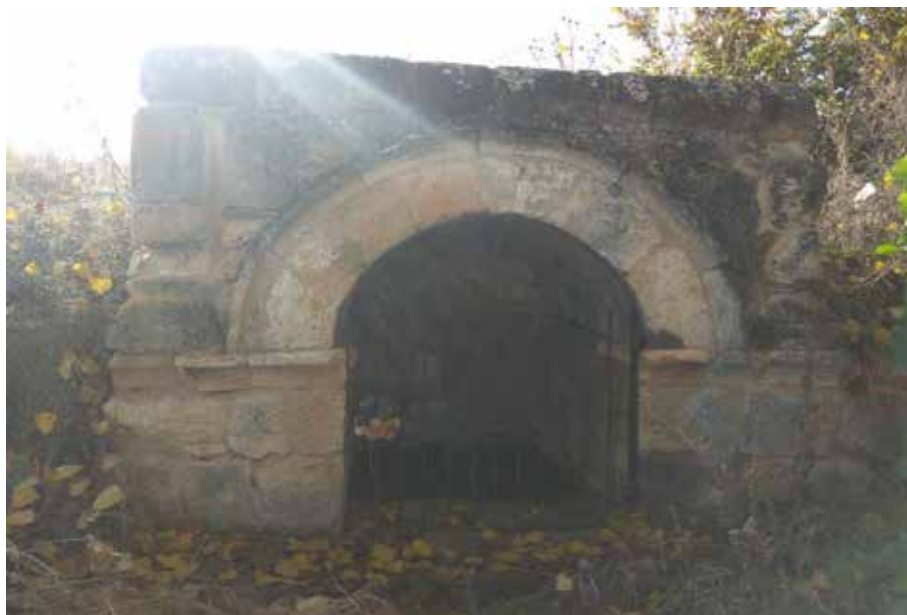
**FUENTE DE LA Balsa- MIGUEL IBAÑEZ (F-55)**

A pesar de ser una gran fuente, con una enorme edificación que recubre la bóveda de cañón de la propia fuente, está escondida en el paraje de la pequeña laguna que hay en el pueblo. Es una edificación muy antigua, de origen románico, construida en piedra, y con una puerta enrejada que se puso para evitar que se llenara la poza con basura y con piedras.

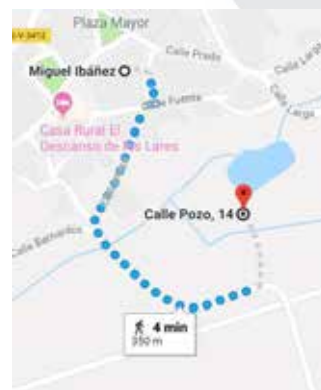
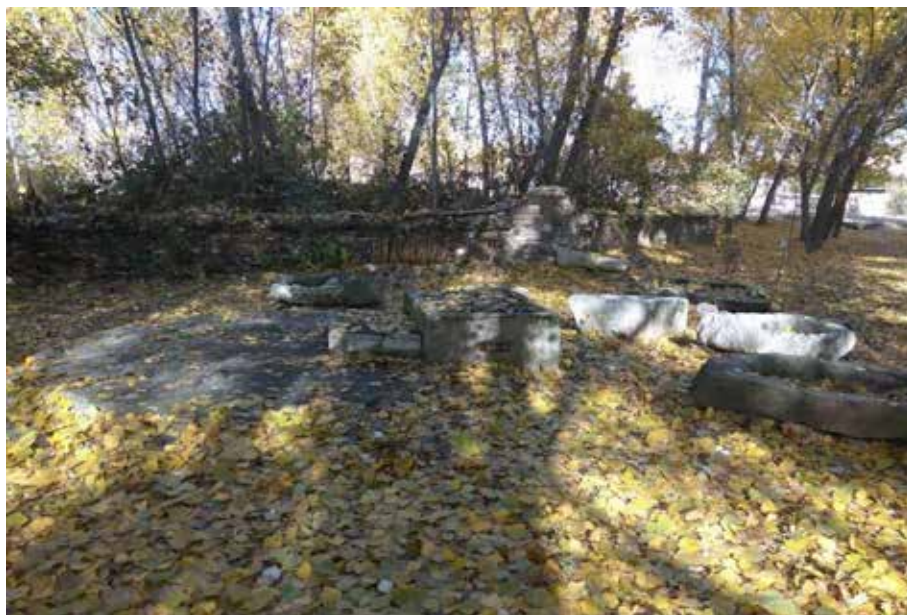
### EL POZO GRANDE- MIGUEL IBAÑEZ (F-56)

Próximo al pueblo, cerca de unos merenderos encontramos el Pozo Grande. La zona está siendo rehabilitada por una asociación vecinal conocida como “Chinchoneros”, que de forma voluntaria quieren recuperar el aspecto original de este paraje. El pozo está situado a ras de suelo, con una abertura de unos dos metros de diámetro pero actualmente se encuentra tapado por seguridad.

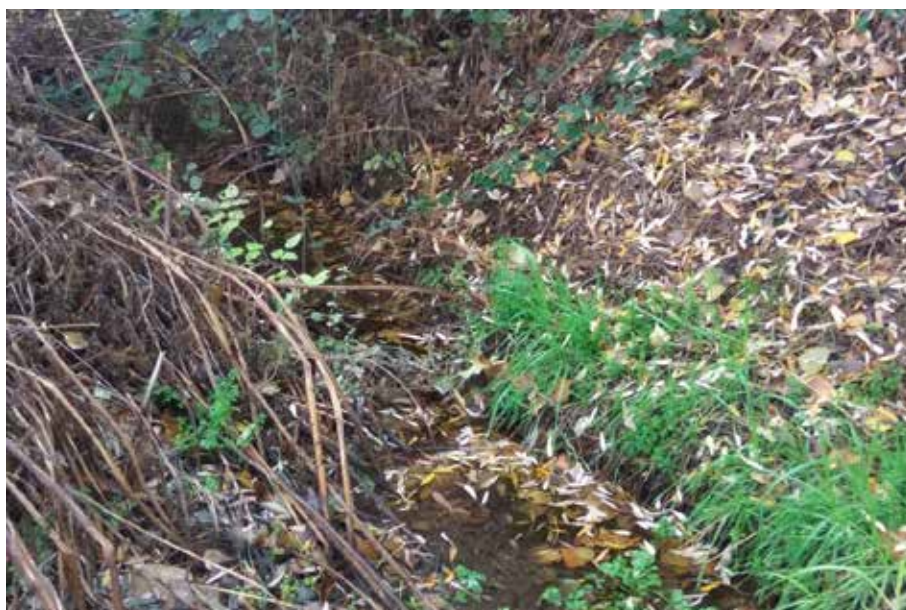
### MANANTIAL DE LA VÍA- MIGUEL IBAÑEZ (F-57)

Este manantial es conocido como Manantial de la Vía porque está situado en una vereda junto a las antiguas vías del tren, lo que hoy en día forma la Vía Verde. Está ubicado a la altura de un hermoso puente de piedra, y su localización no tiene perdida.

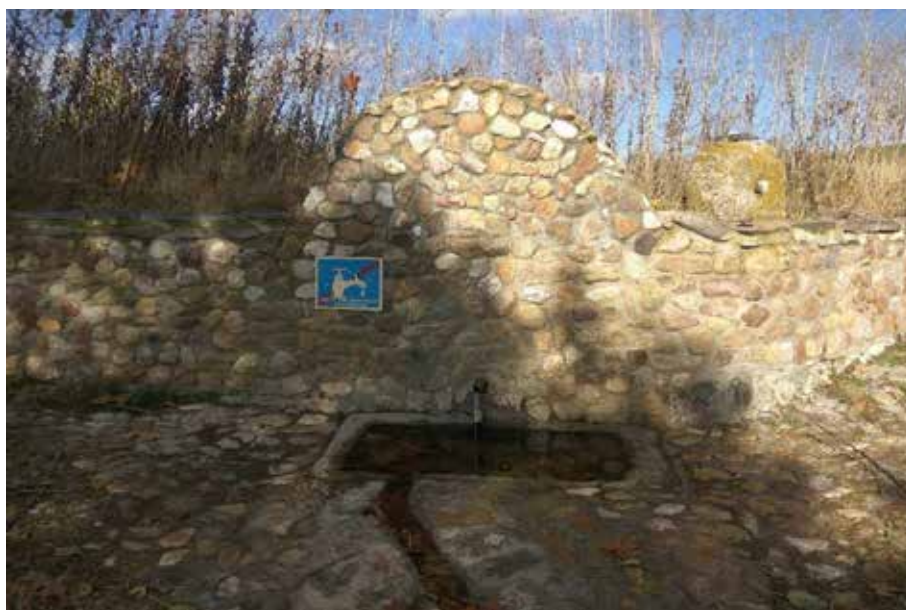
**FUENTE DE LA VIRGEN DE PRADOS- MIGUEL IBAÑEZ (F-59)**

Esta bonita la fuente la encontramos a los pies de la Ermita que le da nombre, la Ermita de la Virgen de Prados. Está formada por un dique que contiene el manantial y permite reconducirlo hasta un único punto de salida, que es el pequeño caño que se aprecia en la foto. Se ha construido en el suelo una pila rectangular, no muy profunda que almacena parte del agua que mana de la fuente, y el resto, se pierde por un estrecho cauce que conduce el agua hasta unos abrevaderos situados unos metros más abajo.

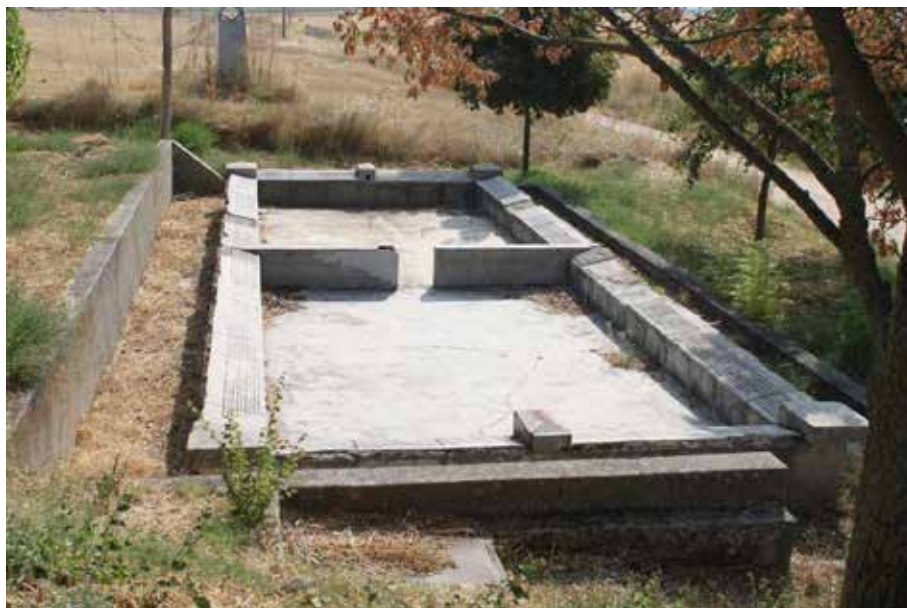
### FUENTE LAVADEROS- ARMUÑA (F-60)

A la salida del pueblo de Armuña, hacia el camino viejo de Carbonero, nos encontramos un antiguo lavadero en muy buen estado de conservación, en forma rectangular y con dos cuerpos para facilitar el lavado de la ropa. Según nos cuentan los vecinos del pueblo, el cuerpo más alejado al caño era el que se usaba para enjabonar la ropa y posteriormente se aclaraba en el cuerpo más cercano.

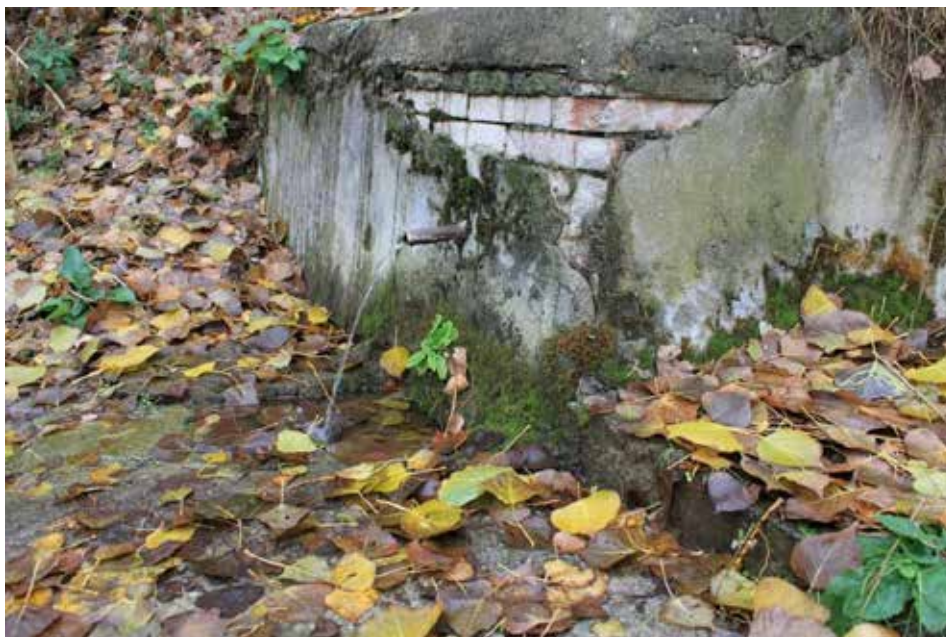
**EL PILÓN- AÑE (F-63)**

Si nos alejamos del pueblo, y nos dirigimos hacia la orilla del río que pasa por Añe y junto a un merendero antiguo y casi tapado por la vegetación nos topamos con este pilón. Está formado por una pared que protege el caño de la pequeña ladera y por un gran pilón muy bien conservado. En un extremo se localiza el caño por el que sale el agua de una forma constante y muy abundante.

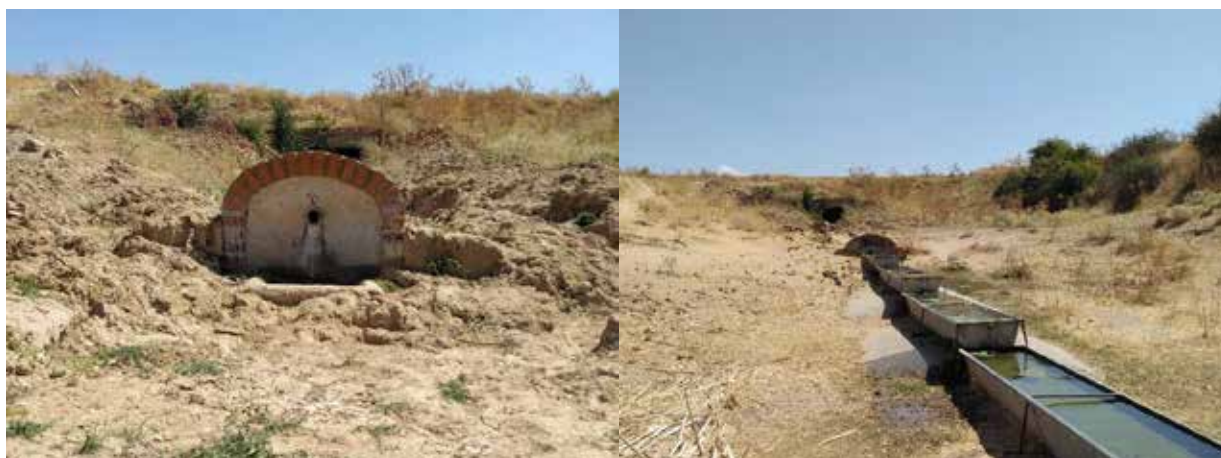
**LA FUENTE- AÑE (F-64)**

A unos 50 m de distancia del pilón que hemos descrito anteriormente localizamos esta sencilla fuente. Para canalizarla se construyó una pequeña edificación de labrillo y cemento con un caño de hierro colocado en una de sus paredes, está totalmente integrada con su entorno.

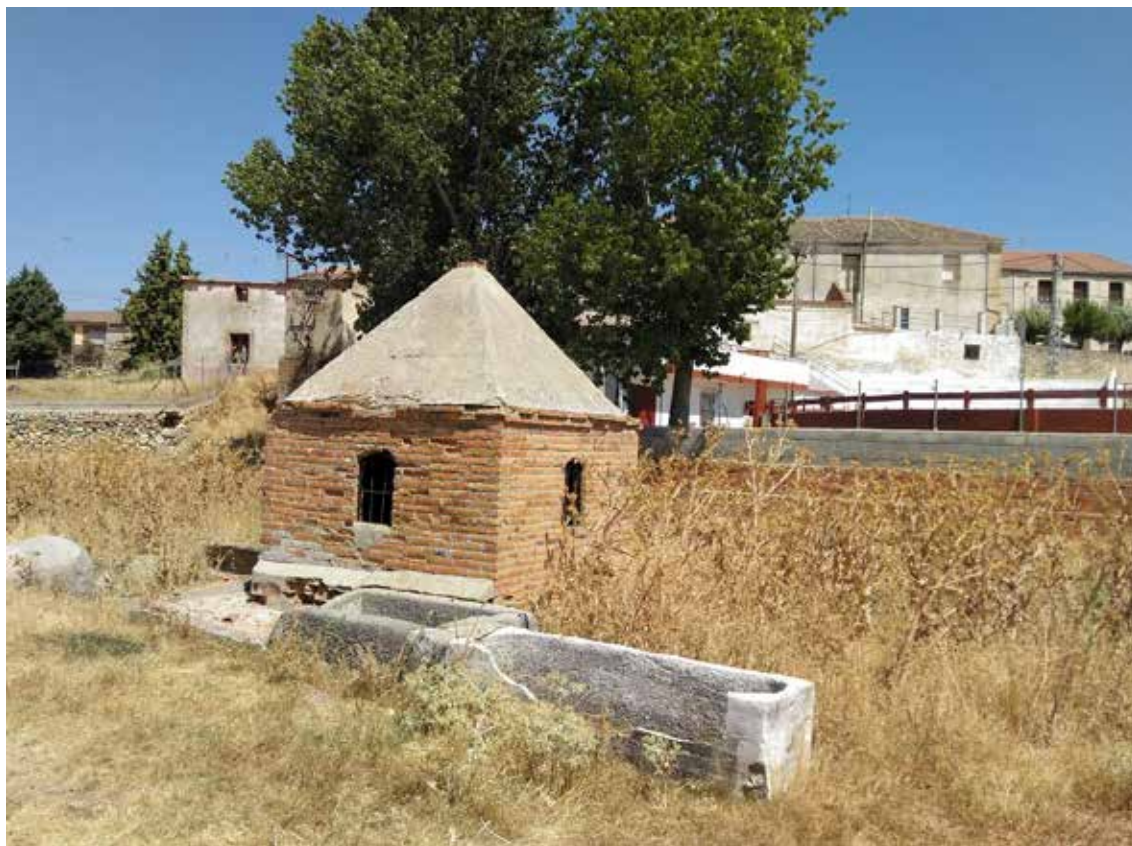
### FUENTE LA MINA- YANGUAS DE ERESMA (F-65)

Para dar con esta fuente, nos dirigimos por el camino que sale de Yanguas de Eresma y conduce a Carbonero de Ahusín. Se construyó la fuente para recoger el agua del manantial que la nutre, y el agua que discurre por ella sale a través de un pequeño caño. El agua se recoge en varios pilones alargados conectados unos con otros, en los cuales el agua cae por diferencia de altura.

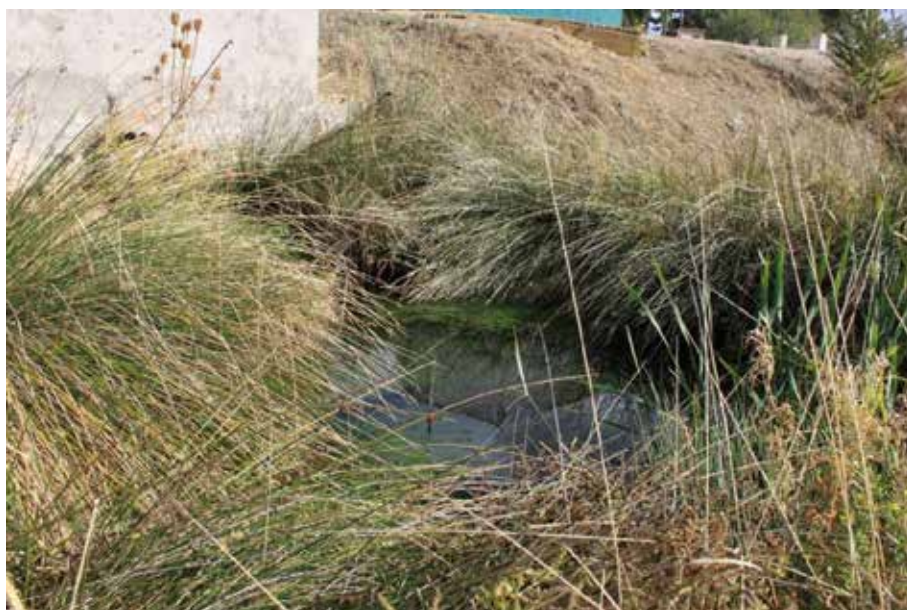
### EL POZO-YANGUAS DE ERESMA (F-66)

Localizar esta fuente no es complicado ya que se encuentra junto a la plaza de toros. Actualmente está en desuso y en un estado de conservación mejorable, ya que nos cuentan que contaba con 4 pilones y un lavadero y solo se conservan 2 pilones. La estructura es similar a otros pozos localizados por la zona con una caseta en cuyo interior se encontraba la noria con los cangilones que recogían el agua del manantial y lo vertían a través de un caño en las pilas o pilones. En otros tiempos se usaba como principal punto de abastecimiento de agua y lavadero.

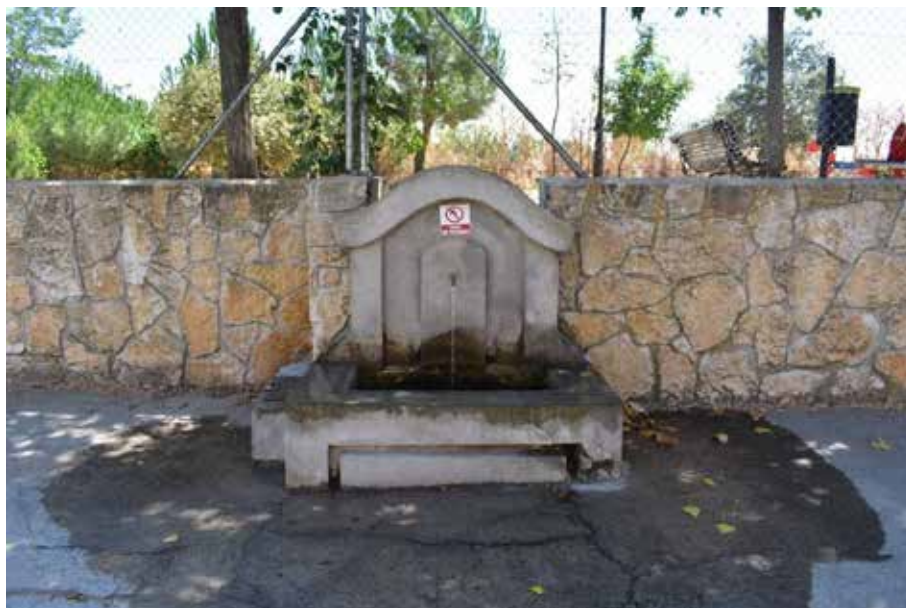
### FUENTE VIEJA- RODA DE ERESMA (F-71)

En las afueras del pueblo, pero no muy lejos del él, en una zona habilitada para recreo, está situada la Fuente Vieja. Tiene un estado de conservación muy bueno, ya que se aprecia que ha sido reformada recientemente y la zona está cuidada. Como estamos viendo hasta ahora, presenta la misma forma y estructura que muchas de las fuentes ya descritas y de pueblos cercanos, con una bóveda y en cuyo interior una poza llena de agua. Cuando el rezume del agua es constante, el agua de la poza se descarga en un abrevadero que actualmente sirve de hogar para múltiples insectos y pequeños anfibios.

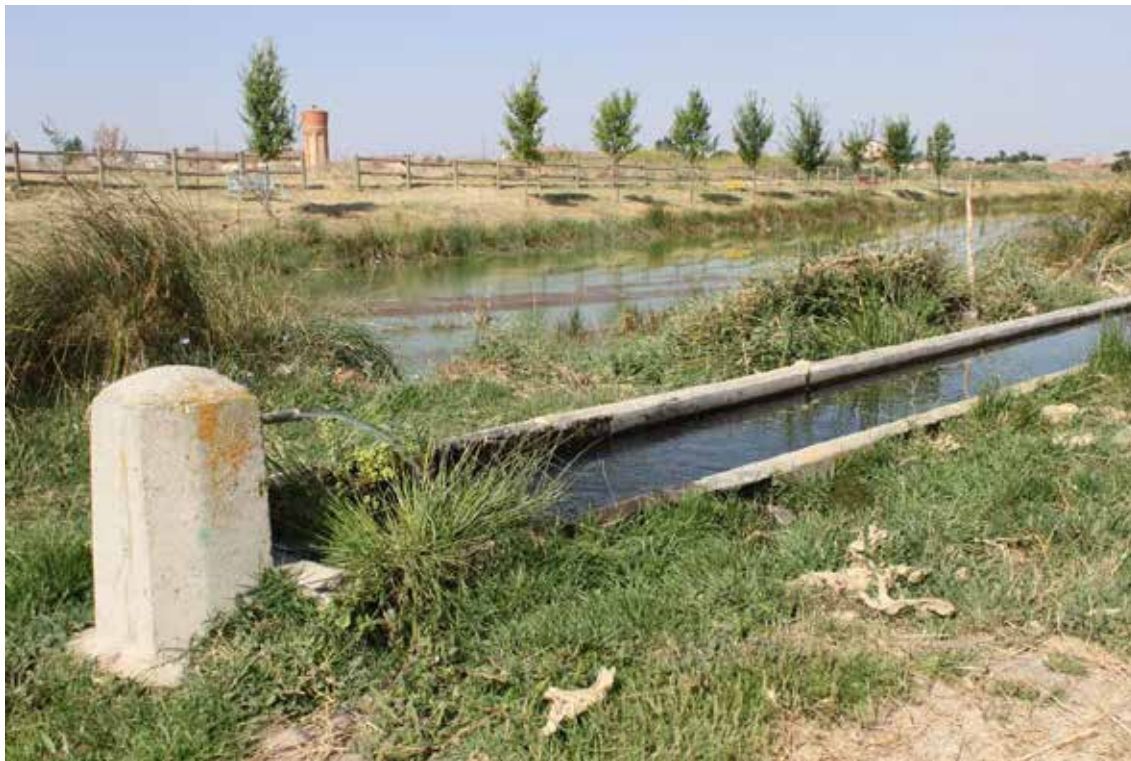
#### **FUENTE LA FRESNEDA- MARTÍN MUÑOZ DE LAS POSADAS (F-74)**

Cercana a la Ermita de la Virgen de la Cabeza, bajo un enorme Fresno que le da nombre, está situada esta pequeña fuente. Ha sido rehabilitada en el año 2002, modificando la arquitectura original por una más moderna. El agua rezuma directamente del suelo y va rellenando la poza que tiene en el interior. Nos comentan que en las épocas más lluviosas del año, el agua subterránea se encuentra tan somera que mana en grandes cantidades anegando toda la zona de alrededor. Es una fuente muy popular ya que el primer domingo de agosto se celebra una romería en la Ermita pasando cerca de ella los vecinos y visitantes que vienen a disfrutar de esta fiesta.

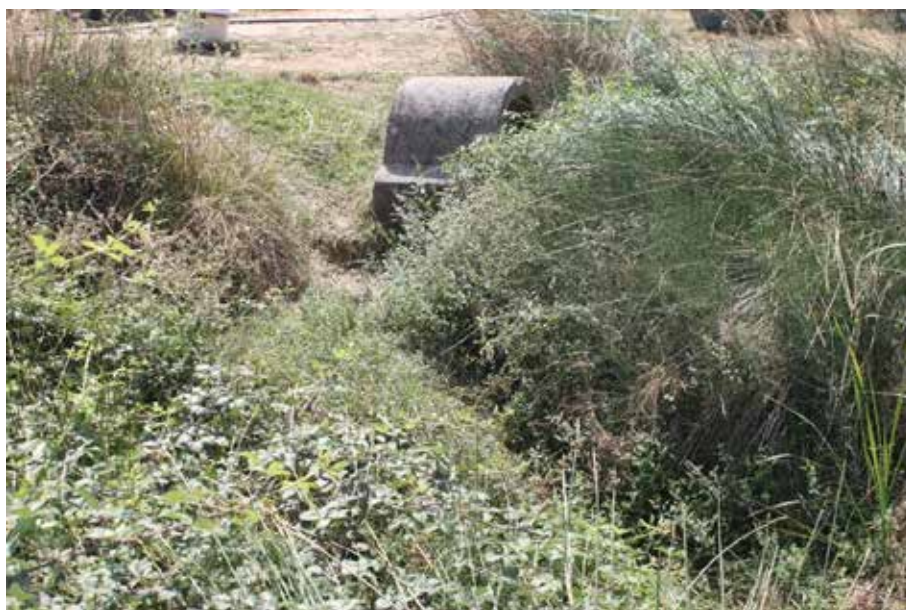
### FUENTE VIEJA-MARTÍN MUÑOZ DE LAS POSADAS (F-76)

Si continuamos por el mismo camino que nos ha llevado a la fuente de la charca, nos topamos con un área recreativa entre los pinares. Es ahí donde está la Fuente Vieja, muy conocida en el pueblo ya que antiguamente era de las fuentes más usadas, tanto como abastecimiento de agua de consumo como lavadero.

La fuente está construida en ladrillo visto y en un lateral está situado el caño por el que discurre el agua. Para aprovechar el agua, se construyeron dos lavaderos, que a día de hoy son el hogar de numerosas ranas y sapos.

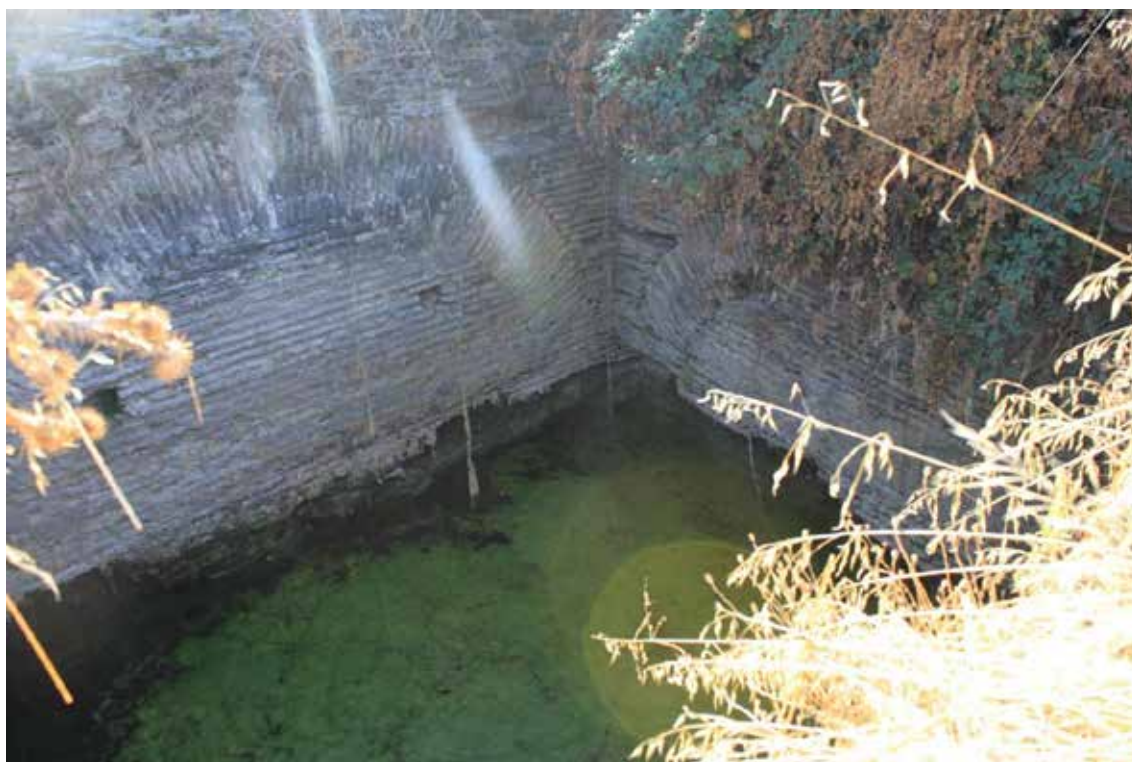
#### **POZO NEGRO- SANTA MARIA LA REAL DE NIEVA (F-84)**

Saliendo por la carretera que nos conduce de Santa Maria la Real de Nieva hacia Balisa, en medio de una tierra de cultivo está situado el Pozo Negro. Es un pozo de grandes dimensiones, con un profundo nivel de agua, aunque en las mismas paredes del pozo están las señales de la altura máxima que ha alcanzado el agua en los años más húmedos. El pozo se construyó hace años y se revistió con ladrillo para mejorar su apariencia, pero el agua con el paso del tiempo deteriora los materiales.
