La presente guía integra la Tercera Fase del Proyecto “CALIDAD DEL AGUA DE LAS FUENTES NATURALES EN LA PROVINCIA DE SEGOVIA”, la zona de estudio abarca toda la Comarca de la Campiña Segoviana. (la primera guía se realizó de Segovia Sur, y la segunda en Tierra de Pinares).

### 4.1 Inventario de Fuentes

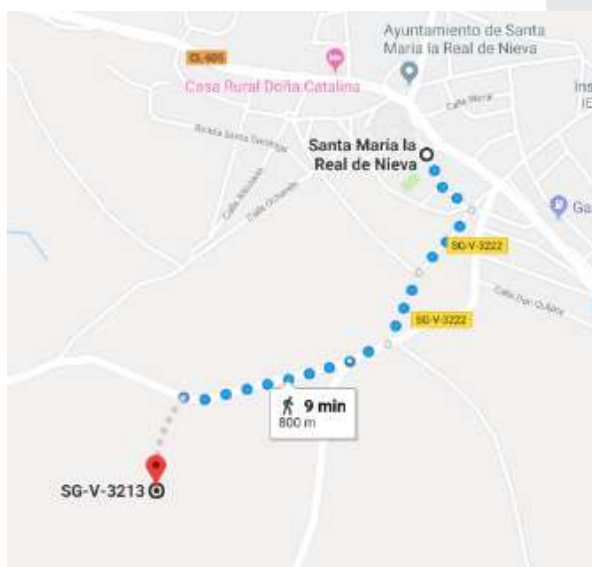
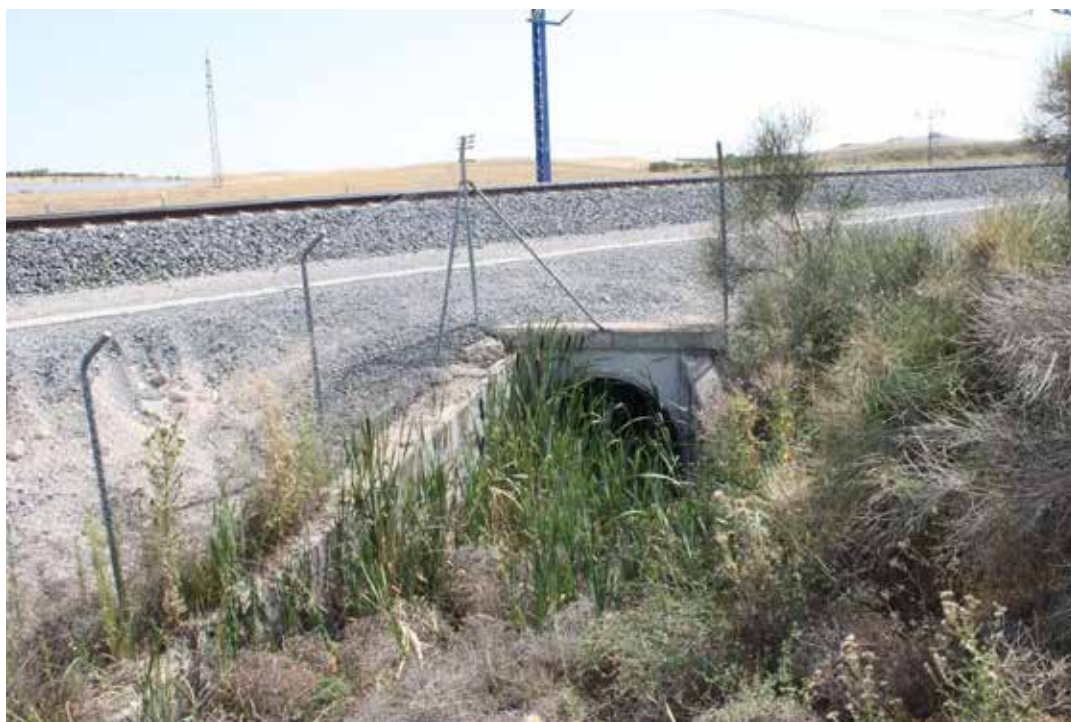
### POZO BLANCO- SANTA MARIA LA REAL DE NIEVA (F-85)

A escasos metros del Pozo Negro, encontramos el Pozo Blanco. Está ubicado dentro de una tierra de cultivo, y también es de grandes dimensiones, aunque en este caso no podemos ver el nivel de agua porque está tapado con hormigón.

Se ha decido clausurar el pozo porque en esta en desuso, y de esta forma se evitan posibles accidentes y que el pozo se llene de suciedad. Antiguamente se usaba principalmente para regadío.

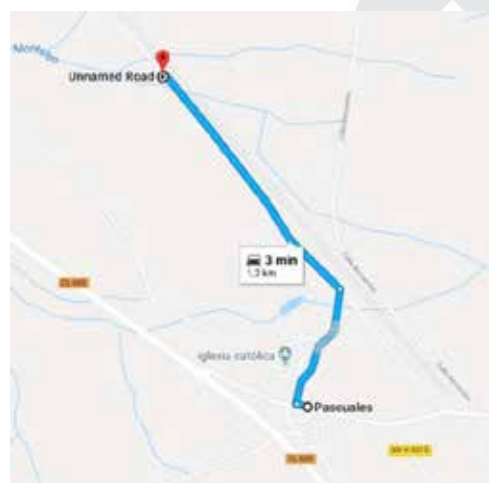
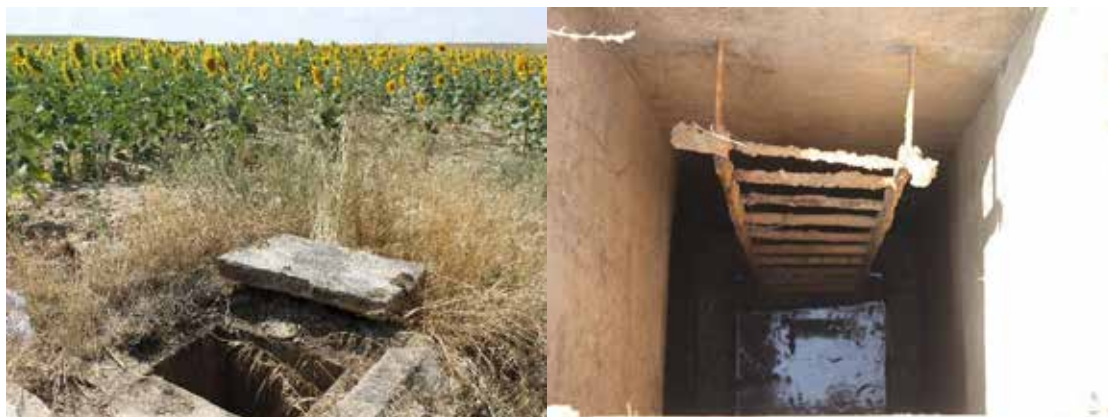
### MANANTIAL LOS GEMILLOS- PASCUALES (F-86)

Para encontrar este manantial hay que seguir la vía del tren de Alta velocidad que une Segovia-Valladolid. Debido a las obras han tenido que recircular el cauce del manantial y discurre paralelo a las vías hasta este punto que las cruza y se pierde entre las tierras. No podemos acceder al él porque el terreno no lo permite y la vegetación se ha apoderado totalmente de la zona. El agua corre de forma abundante porque se escucha cuando sobrepasa un pequeño salto que hay dentro del túnel. En la actualidad no se usa por ser humano, pero muy de vez en cuando el ganado transeúnte de la zona puede saciar su sed así como toda la fauna salvaje que habita en esta zona.

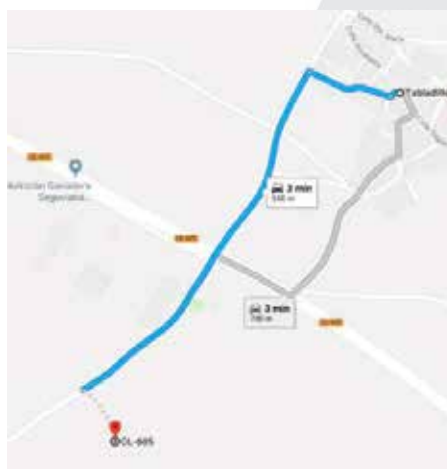
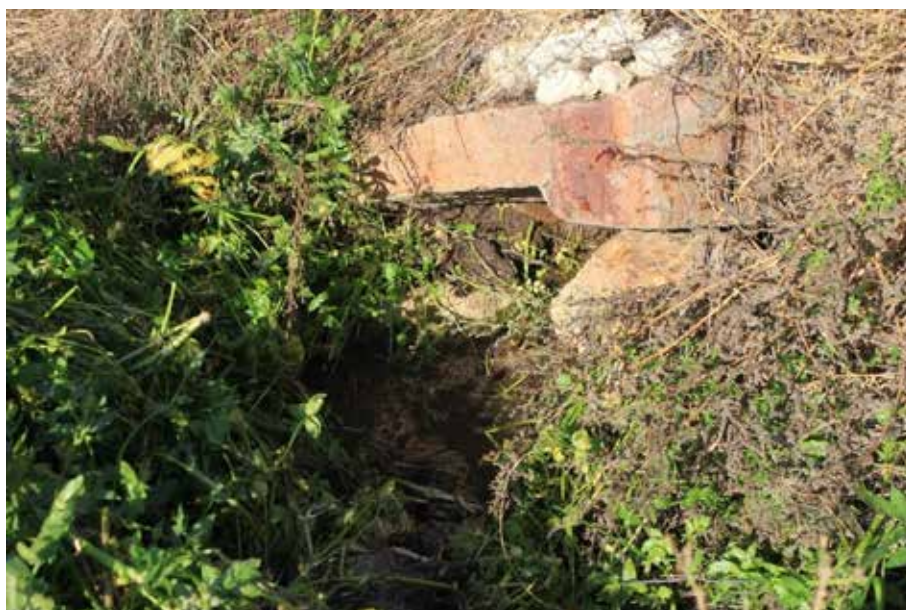
### FUENTE NARROS- TABLADILLO (F-90)

Seguimos conociendo el término de Tabladillo, y los propios vecinos nos informan de la existencia de esta fuente, la Fuente Narros. Está situada fuera del pueblo, por detrás del cementerio, escondida en una cacera que discurre a través de tierras de cultivo. La localizamos gracias a que se observan dos pequeños lavaderos que sobresalen de la vegetación.

La fuente consiste en una pequeña construcción rectangular, por debajo del nivel del suelo, y que recoge parte del agua que mana. En ocasiones la cantidad de agua que rezuma del suelo es mayor a lo que la propia fuente puede recoger y se forma un pequeño reguerillo. Existe una última fuente conocida con el nombre de Fuente Mancibera que no hemos podido localizar.

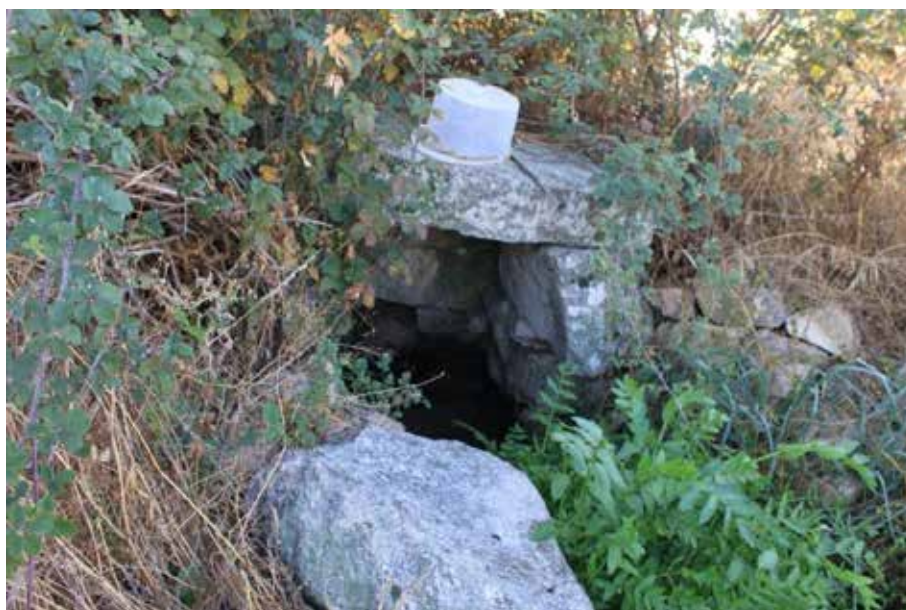
### FUENTE CADADIA- BALISA (F-91)

La fuente Cadadia no es fácil encontrarla. Está perdida en medio del campo, situada en una cacera que cruza el camino de Juarros de Voltoya y antes de llegar a la carretera. Está un poco abandonada ya que la zona que la rodea está totalmente colonizada por la vegetación, tapando en gran medida la fuente. Está formada por unas grandes piedras, que diferencian el manantial del resto del paraje.

Está prácticamente en desuso, solo la usan los pastores con el ganado de carean por el campo, y por animales salvajes que habitan esta zona. Antiguamente, además que tenían un caudal de agua más importante, nos cuentan, que ayudaban a abrir el apetito, pero seguramente eso lo hiciera la caminata que hay que hacer hasta llegar a ella. Por ella discurre discretamente el agua, casi secándose en la época estival.

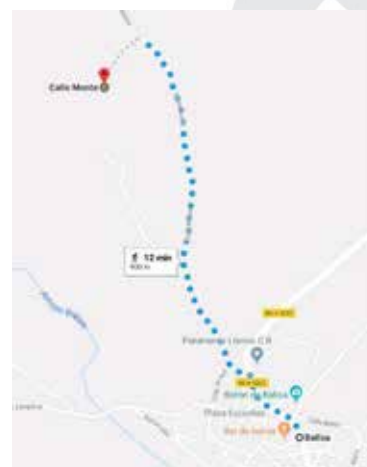
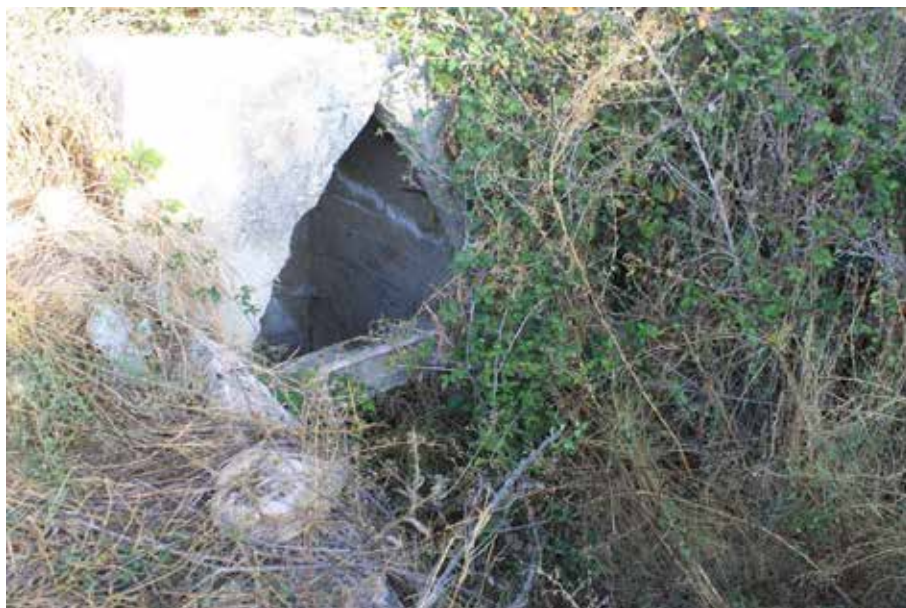
**FUENTE CARROCHANDO- BALISA (F-92)**

Nos dirigimos por la calle Monte hasta llegar al camino. A pocos metros no sale una bifurcación que tomamos a la derecha y a escasos metros en otra separación de caminos esta la Fuente Carrochando. El cuerpo de la fuente se ha construido de forma artesanal, colocando piedras de granito unas sobre otras hasta conseguir una forma adintelada. En el interior está situada una pequeña poza que recoge el agua que surge del suelo, y cuando rebosa, se pierde por un arroyuelo que se ha formado a lo largo del tiempo. Nos cuentan que no han visto nunca la fuente seca, aunque sí que sufre variaciones dependiendo la época del año en la que nos encontremos.

La fuente tiene un buen estado de conservación, ya que la piedra permanece intacta con el paso del tiempo, pero la zona, al no usarse apenas, está casi cubierta por la vegetación.

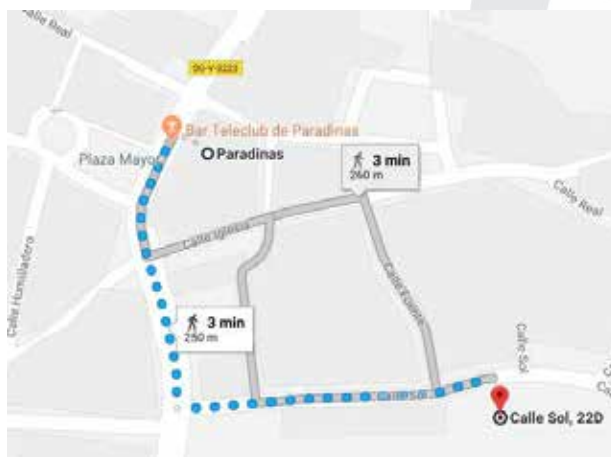
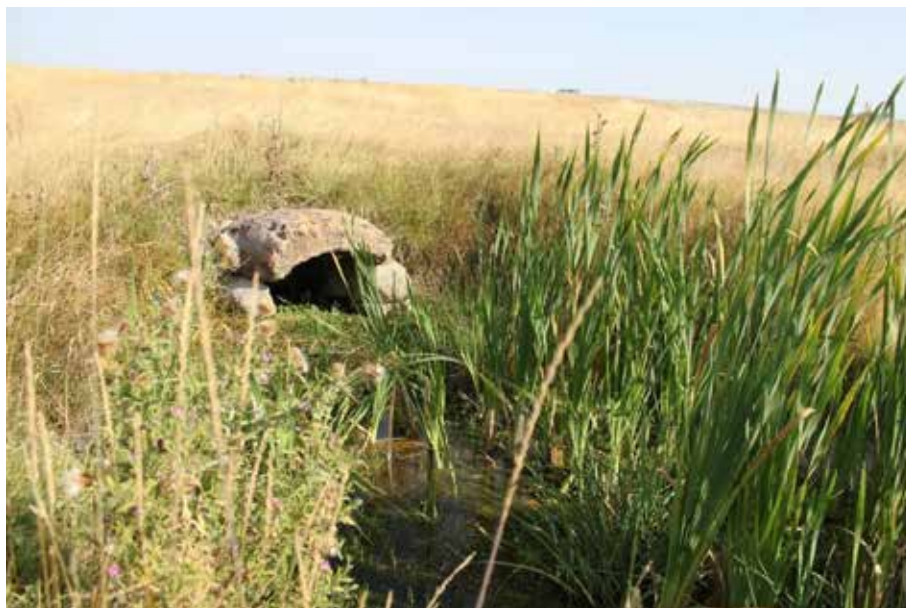
### LA FUENTE-PARADINAS (F-102)

Junto al depósito de agua de consumo está situada la Fuente de Paradinas. Está construida de piedra formando una bóveda en cuyo interior se encuentra la poza llena de agua. Está cerrada para evitar posibles accidentes y para evitar contaminación y vertidos, ya que la actual perforación de agua se encuentra a escasos metros de ellas.

El nivel de agua del interior de la zona se mantiene más o menos constante aunque puede verse afectado por la extracción del agua. Se nutre de un arroyuelo que pasa por la zona que se llama arroyo de las Caces y aunque actualmente sea una fuente más ornamental, años atrás era la que nutría a toda la población del pueblo de Paradinas de agua para consumo.

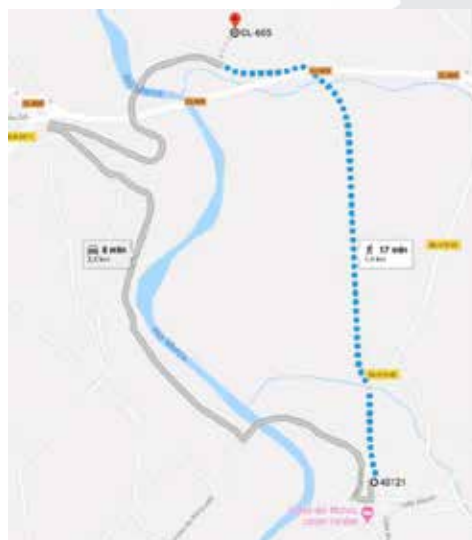
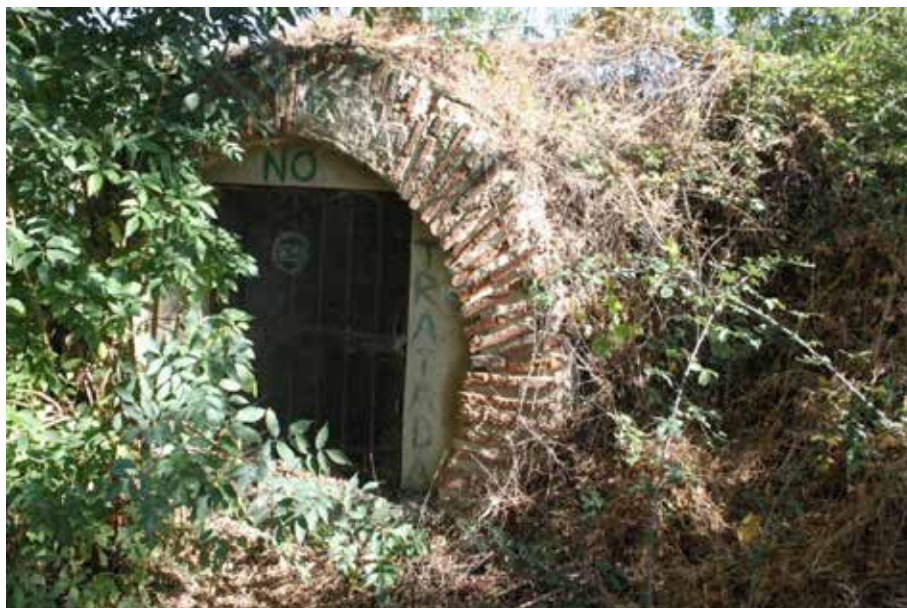
### FUENTE ERMITA OÑEZ – ANAYA (F-104)

En el mismo paraje de la ermita Oñez de Anaya está ubicada esta fuente. Está construida con grandes piedras de granita y por un caño por el que discurre el agua de manera constante y abundante durante todo el año. Nos cuentan en el pueblo que recoge el agua de la antigua fuente la Lobera, que se canalizo y sale por este punto.

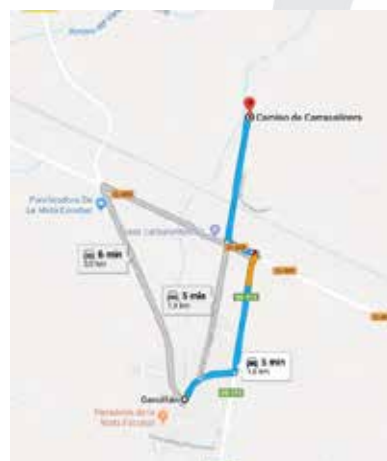
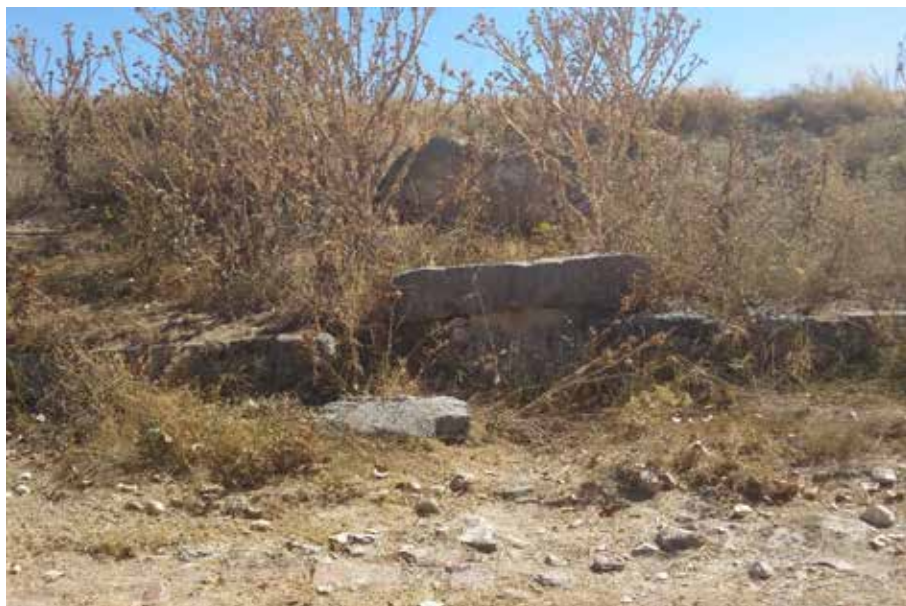
### FUENTE LA TEJA – GARCILLÁN (F-107)

Por el camino que va desde Garcillán hasta Carbonero de Ahusín, está escondida la Fuente de la Teja, la cual si no se conoce la ubicación es difícil encontrarla porque esta entre la vegetación de la zona. Su nombre se debe a que antiguamente había colocada una teja que conducía por ella el agua que salía del manantial. Recientemente se ha reconstruido, introduciendo un tanque de plástico en el suelo para almacenar el agua y poder usarlo para regar las huertas colindantes.

A pesar de tener agua y usarse, tiene un estado de conservación deficiente ya que casi toda la suciedad de alrededor cae en la poza y enturbia el agua.

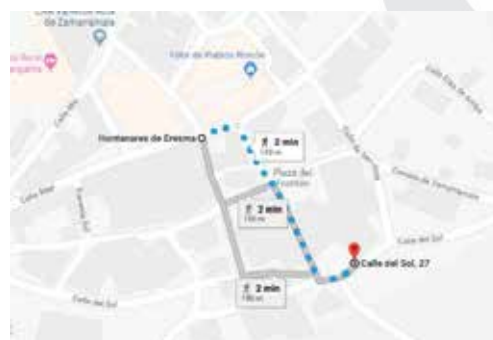
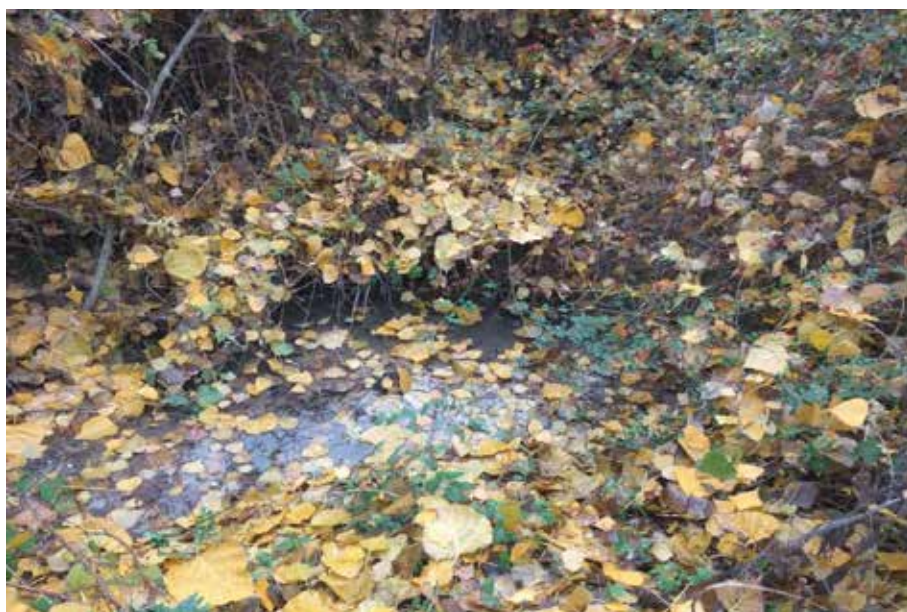
**FUENTE REAL DEL CAÑO-HONTANARES DE ERESMA (F-109)**

Visitamos Hontanares de Eresma, y por su toponimia entendemos que vamos a encontrar bastantes fuentes, Hontanares de Eresma deriva de Fontanares de Eresma. La primera que nos encontramos dentro del mismo pueblo, siendo la más representativa por su tamaño y por su buen estado de conservación, es la Fuente Real del Caño o como vulgarmente la conocen en el pueblo como “el caño”.

| | Nombre y localidad | pH | CE | Turbidez | Amonio | Nitrato | Arsénico | Coliformes | E.coli | Clasificación |
|---|---|---|---|---|---|---|---|---|---|---|
| 109 | Fuente Real del Caño al Pueblo (Hontanares de E.) | 8,1 | 245 | 0,5 | <0.05 | 13,3 | 4,2 | 5 | 0 | deficiente |

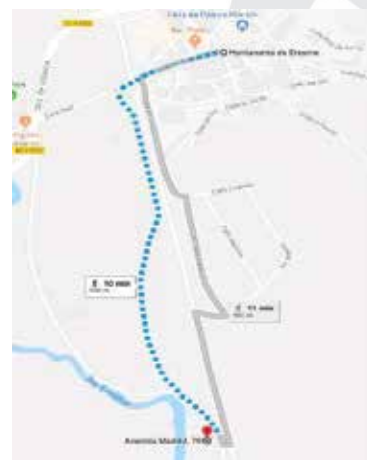
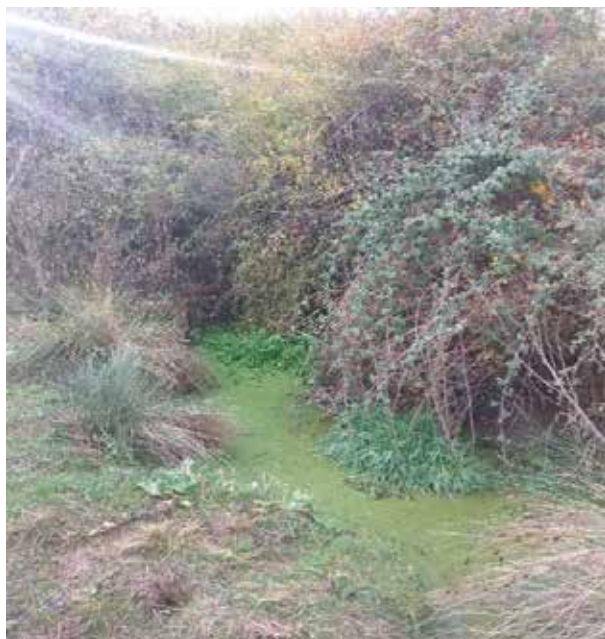
### FUENTE LOS CHORROS – HONTANARES DE ERESMA (F-110)

En un bonito paraje situado a la orilla del río Eresma, nace la conocida Fuente de los Chorros. Es una surgencia natural, que mana directamente del suelo. El agua se canaliza por un reguerillo que se ha formado a lo largo del tiempo y desemboca de forma natural en el mismo río Eresma.

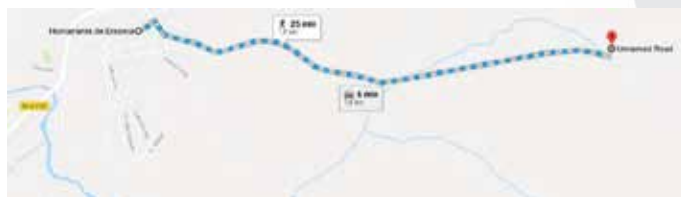
### **FUENTE AGUAPREÑAL- HONTANARES DE ERESMA (F-111)**

Esta fuente está situada en el término municipal de Hontanares de Eresma, lejos del pueblo, y escondida entre la maleza en un pequeño barranco que ella misma ha formado, descarga el agua a una cacera.

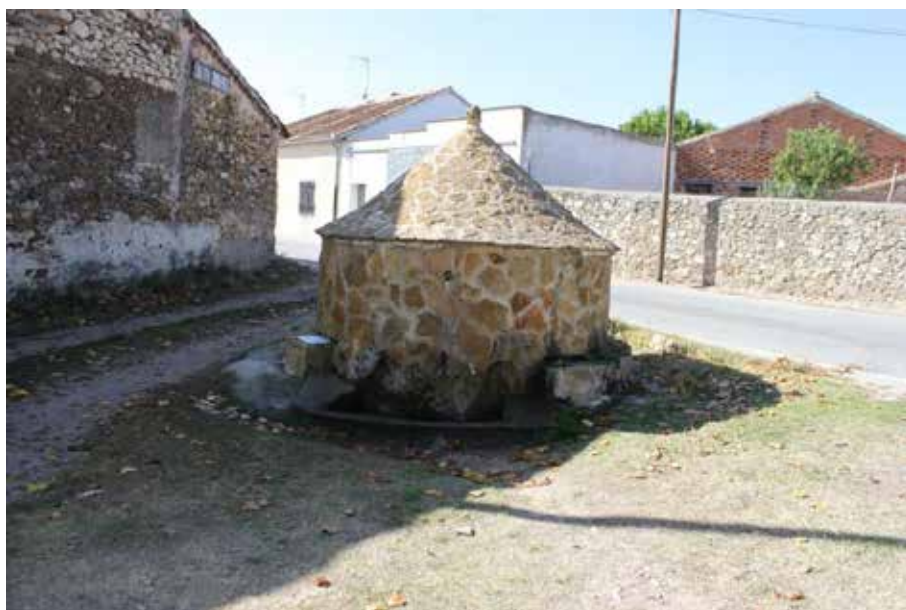
### LA FUENTE- LAGUNA RODRIGO (F-112)

Justo a la entrada en el pueblo de Laguna Rodrigo viniendo de Hoyuelos, nos encontramos esta curiosa fuente en forma cónica. Al estar recubierta en piedra puede pasar totalmente desapercibida, ya que el caño por el que sale el agua está situado al otro lado de la carretera.

Tiene un orificio de salida a un metro de altura aproximadamente desde el que cae un pequeño y fino hilo de agua. Aunque no se ha llegado a agotar nunca, el caudal ha variado considerablemente a lo largo de los años, y además también es sensible a las distintas épocas del año.

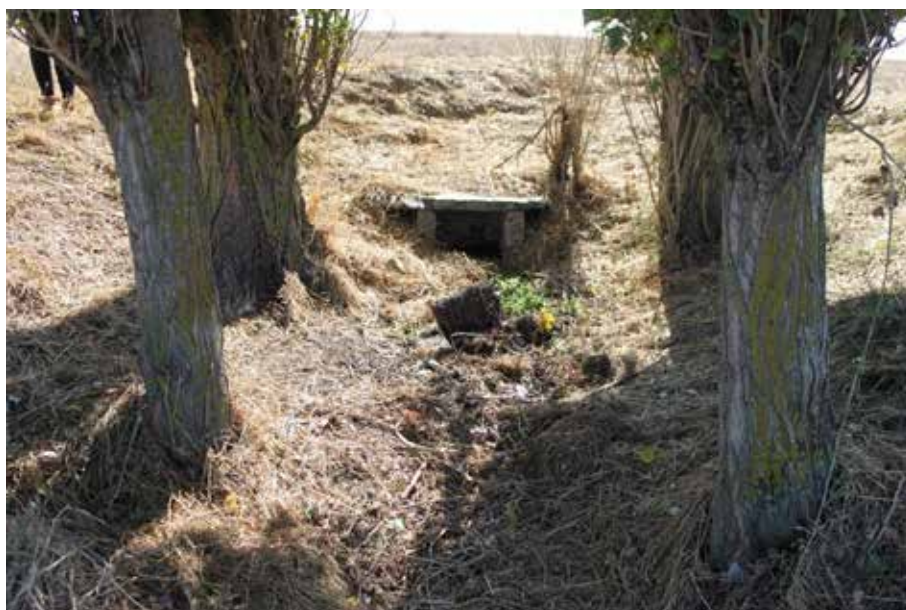
### **LAS FUENTES- SANTOVENIA (F-113)**

Para encontrar Las Fuentes hay que conocer exactamente su ubicación, ya que es una fuente de pequeño tamaño y como está seca, no crece vegetación característica de zonas húmedas que nos puedan ayudar a encontrarla. Está situada entre árboles, y para construirla se ha usado losas de piedra adquiriendo una forma adintelada.

Actualmente está seca, aunque en los meses más húmedos puede aflorar algo de agua que discurre por el pequeño reguerillo formado por ella. Ha servido sobre todo para pastores y ganaderos que pastoreaban al ganado. A día de hoy está totalmente en desuso.

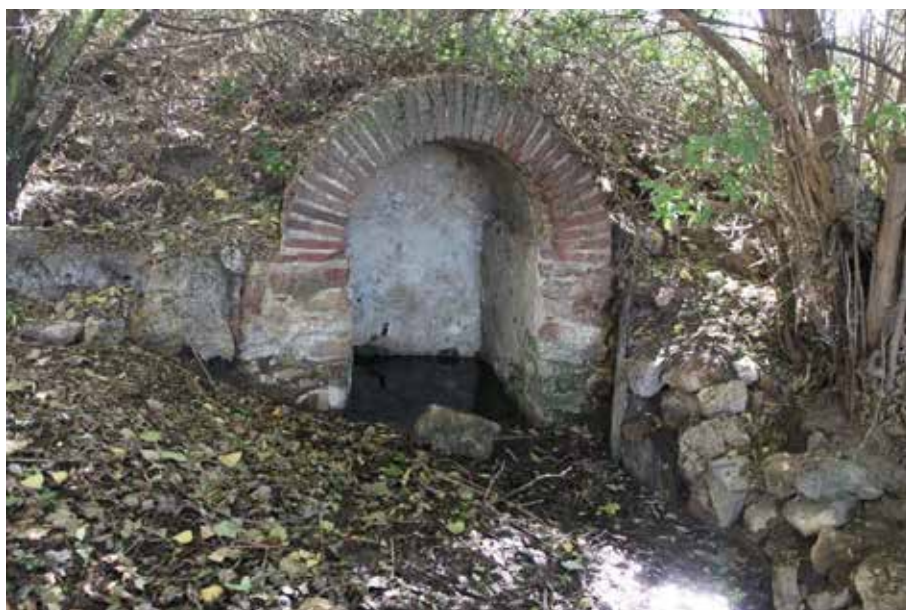
**FUENTE PEQUEÑA- SANTOVENIA (F-114)**

La Fuente Pequeña está situada en el campo, en los alrededores del pueblo de Santovenia. Se sitúa a los pies de una pequeña ladera, en un lugar con encanto. Está totalmente integrada con su entorno y muy bien conservada, construida en piedra y ladrillo visto y con la forma más característica que nos hemos encontrado hasta ahora, que es la bóveda de cañón.

En su interior se recoge el agua que viene del manantial que la nutre y al llegar al nivel del suelo, el agua se pierde por un pequeño cauce. Antiguamente se usaba por los pastores y por la gente que hacía labores del campo, pero en la actualidad la fuente está en desuso.

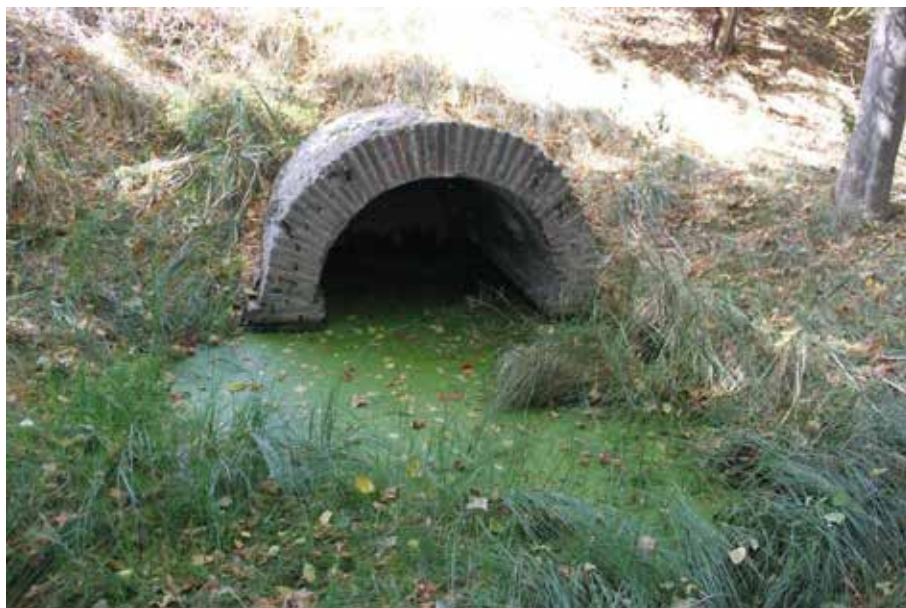
### **FUENTE GRANDE- SANTOVENIA (F-115)**

Situada cerca del pueblo, entre una arboleda junto al arroyo Abad Don Blasco, encontramos la Fuente Grande. Es una bóveda de medio punto o de cañón, construida en ladrillo visto y que perdura bien conservada con el paso del tiempo. La propia construcción sitúa el punto exacto donde aflora el manantial que forma la fuente. Cuando la cantidad de agua que brota es insuficiente para que discurra por el arroyo, se acumula cerca y se estanca, creando una zona anegada que impide el paso a la fuente.

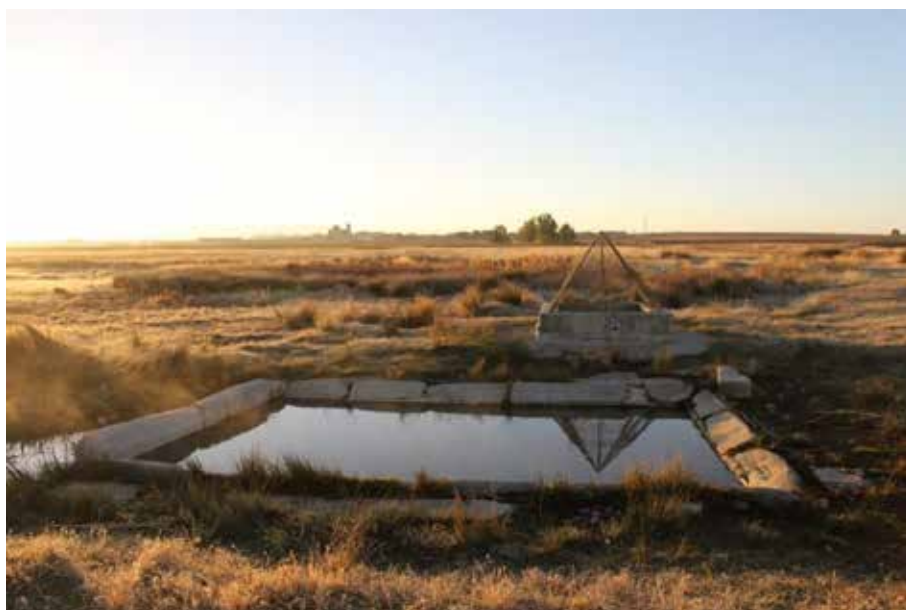
### LA FUENTE – VILLOSLADA (F-116)

Saliendo de Villoslada dirección Balisa, tomando el camino conocido como Travesía Segovia y atravesando el arroyuelo de la Presa, está ubicada la Fuente. La fuente se compone de un pozo cuadrado construido en piedra, con un pequeño caño por el que aflora el agua y que se recoge en un lavadero que está situado a los pies de la fuente. La fuente está cubierta por una malla metálica para evitar la suciedad, y hace que la fuente tenga forma piramidal.

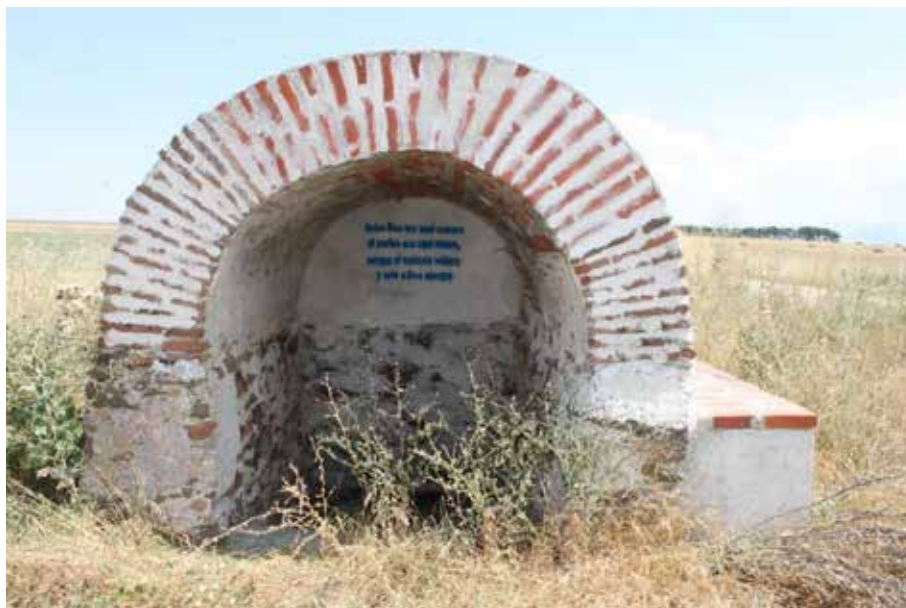
### FUENTE CHICA-MARAZUELA (F-118)

Cogemos el camino de la Ermita del Cristo del Humilladero y sin dejarle, nos topamos con la Fuente Chica. Está construida con ladrillo y en forma de bóveda de cañón o de medio punto. La poza de su interior no contiene agua, pero el fondo húmedo demuestra que en algún momento ha tenido.

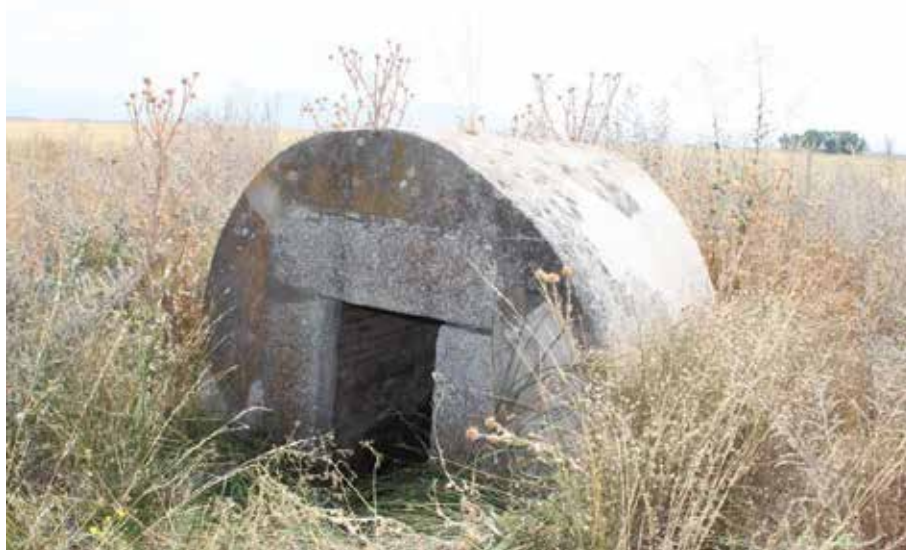
### FUENTE HINARIETO- MARAZUELA (F-119)

Continuamos por el camino de Marazuela, y cruzamos la carretera que conduce a Marazoleja y en los alrededores del pequeño pinar está escondida entre la maleza la Fuente Hinarieto. Está construida con grandes piedras haciendo también la forma de la bóveda de cañón. En este caso, en la poza sí que hay un buen nivel de agua y parece que se mantiene más o menos constante durante todo el año.

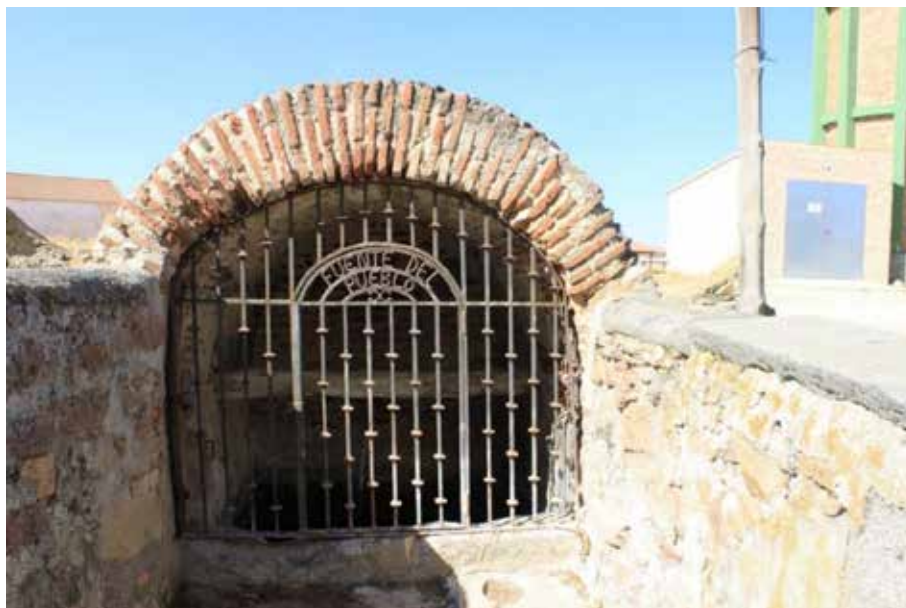
### **FUENTE DEL PUEBLO–MARAZOLEJA (F-120)**

La fuente está situada a los pies del depósito de abastecimiento de agua del pueblo de Marazoleja. Está construida en piedra y revestida de ladrillo visto con la típica forma de bóveda de medio punto que nos hemos encontrado por los pueblos de alrededor. Para proteger la poza de su interior hay una verja con el nombre de la fuente.

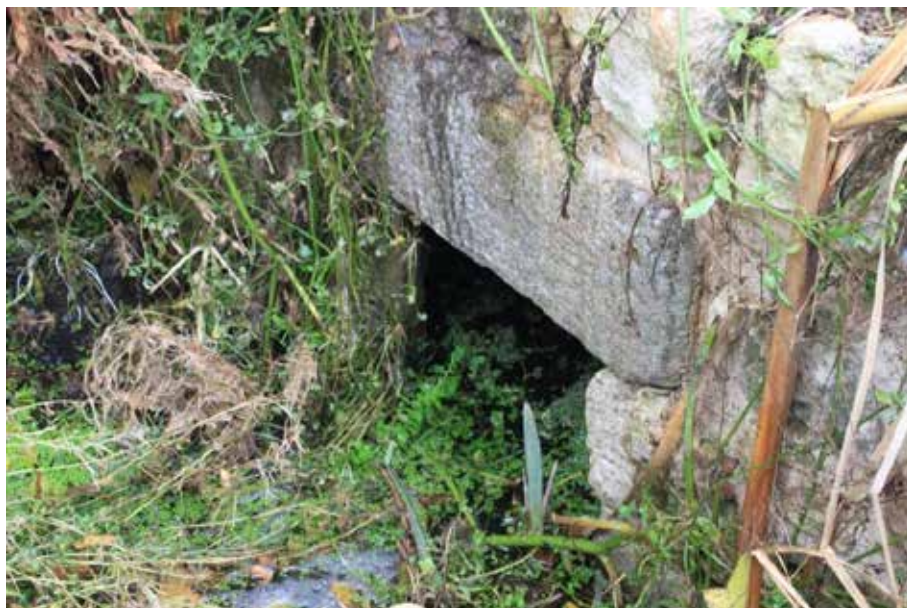
### FUENTE DE CURA- MARTIN MIGUEL (F-121)

Para encontrar esta fuente hay que tomar la carretera dirección Valverde del Manjano, y a escasos metros aparece un camino a la derecha. Está situada cerca del arroyo y totalmente tapada por la vegetación asique localizarla no resulta sencillo. Es una fuente construida en piedra en forma de cueva en cuyo interior mana el agua del manantial que por norma general discurre y se pierde en el arroyo, pero a veces, la zona se anega porque el arroyo tiene más nivel que la fuente.

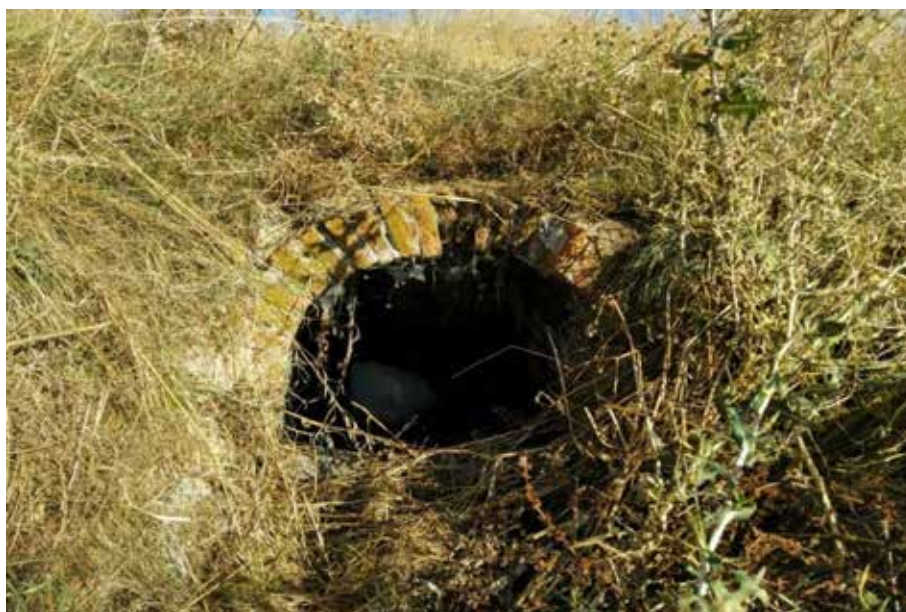
### FUENTE EL JABONERO–VALVERDE DEL MANJANO (F-123)

Es una fuente construida en piedra, con la forma de bóveda de medio punto con ladrillo visto recubriéndola. En su interior está situada una poza, no muy grande donde se va almacenando el agua que rezuma desde el suelo. En épocas lluviosas puede subir el nivel de agua y rebosar, descargando en un pequeño arroyo tapado por la vegetación. Además existían otras fuentes en Valverde del Majano que han desaparecido o están inaccesibles, como la Fuente Chiquilla, Fuente Grande, Fuente Adobera, Fuente Tabanera, Fuente el Zarzal, Fuente la Peña, Fuente del Tío Torero entre otras.

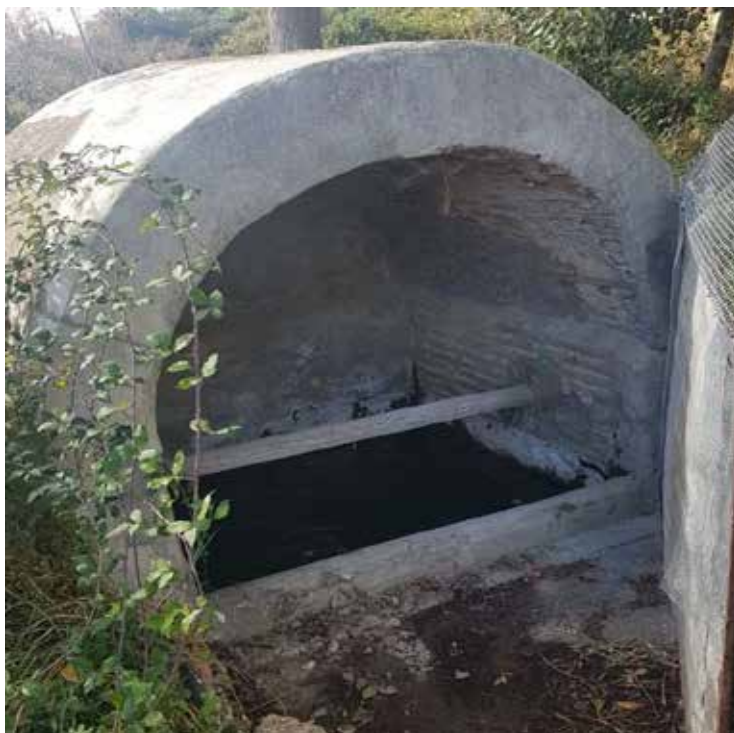
#### **FUENTE BALSETA- JEMENUÑO (F-124)**

La Fuente Balseta se encuentra pegada al sondeo que a día de hoy abastece al pueblo de Jemenuño. Es una fuente construida en piedra y en forma de bóveda de medio punto, y como en los casos anteriores, tiene su poza en el interior. Para poder acceder al agua que hay en su interior, hay que abrir una puerta metálica que se ha colocado para impedir que entre en su interior restos vegetales, basura y evitar posibles accidentes.

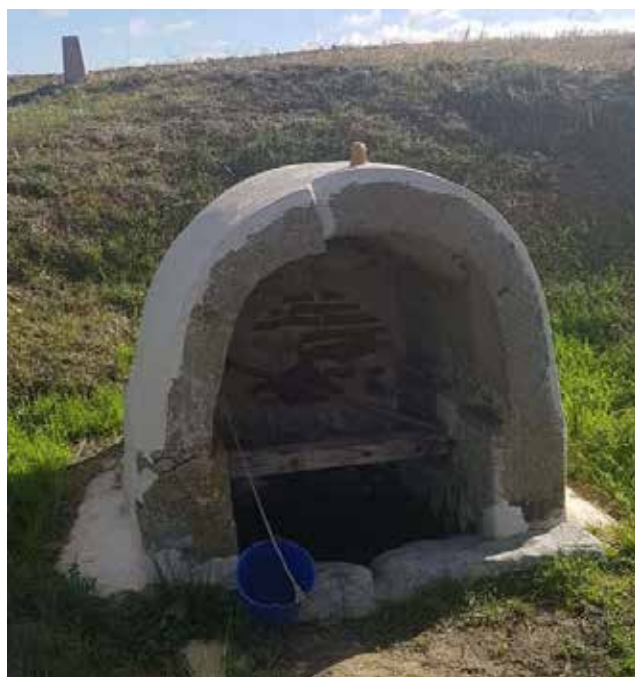
**FUENTE DE LOS HACES- ETREROS (F-125)**

La fuente de las Haces es la más popular del pueblo de Etreros, aunque se sitúa lejos del pueblo, entre los términos de Etreros y Cobos. Está ubicada cerca del arroyo del Abad Don Blasco, y ha sido restaurada recientemente. Tiene forma abovedada, en cuyo interior está situada la poza que almacena el agua que mana del suelo. Tiene un sistema de poleas simulando al que se usaba antiguamente para coger el agua. Cuando el nivel de agua crece, se descarga en un pequeño cauce que conduce el agua al arroyo.

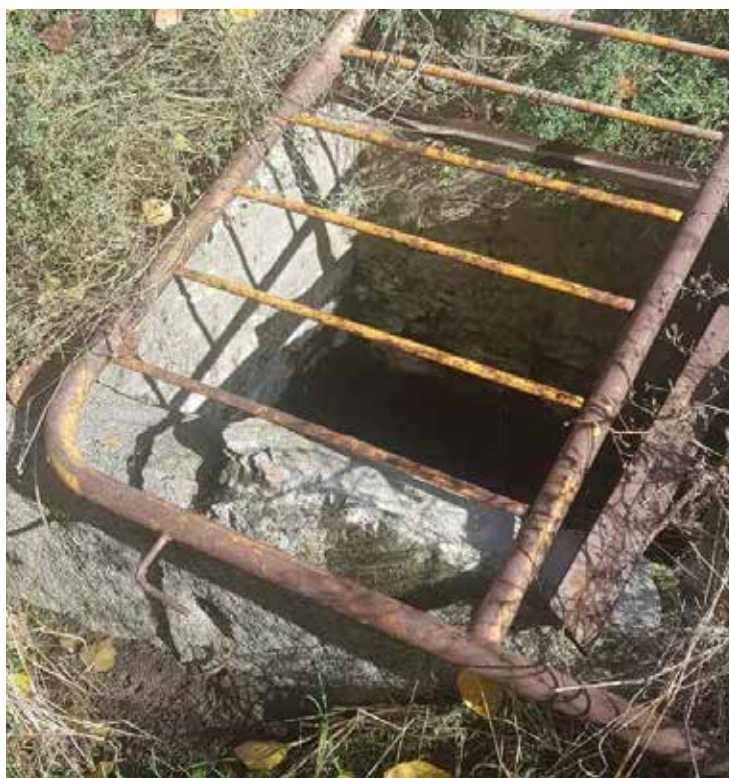
**FUENTE LA PEDORRA- ETREROS (F-126)**

Es una fuente en forma de pozo cuadrado, construido en piedra. Actualmente lo han tapado con una vaya para evitar posibles accidentes. La fuente no se ha secado nunca, o eso nos aseguran los vecinos del pueblo, pero sí que sufre pequeñas variaciones de nivel a lo largo del año. También nos cuentan que su nombre se debe a que antiguamente cuando se usaba para consumo producía problemas estomacales.

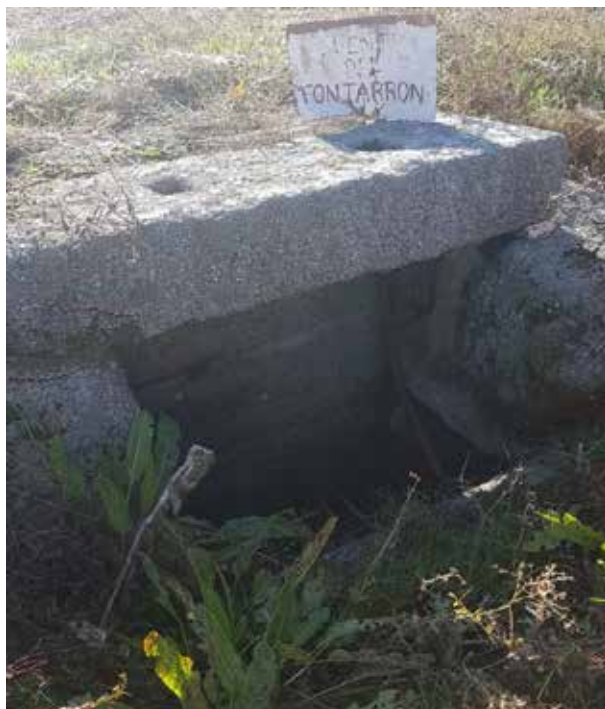
**EL FONTARRÓN- COBOS DE SEGOVIA (F-127)**

Para llegar hasta esta fuente, tomamos el camino que sale desde Cobos hacia el paraje de los avileses. La fuente está situada en el campo, concretamente en la linde de dos tierras de cultivo, y por la cantidad de humedad que hay en el suelo rodeada de vegetación. El estado de conservación de la construcción de la fuente es bueno ya que las losas de granito que usaron para construirla en forma de dintel están intactas. El nivel del pozo, ubicado en su interior, varía en función de la época del año y las precipitaciones, en ocasiones se desborda y encharca la zona de su alrededor.

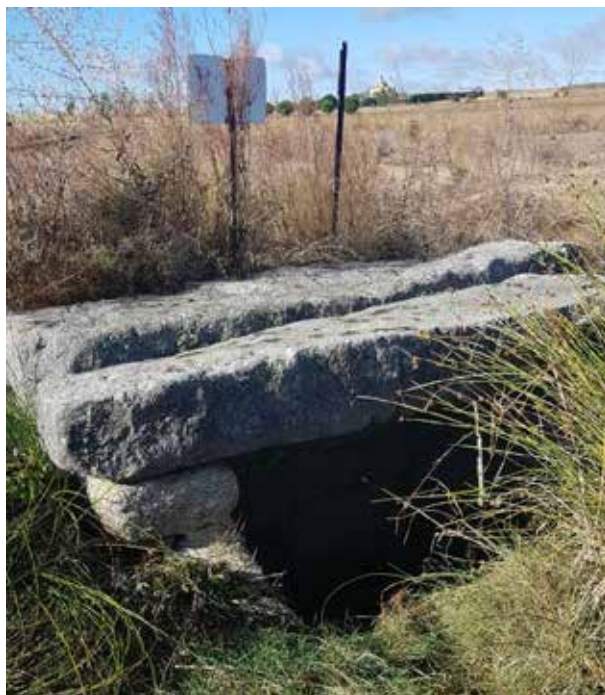
**FUENTE GRANDE – COBOS DE SEGOVIA (F-128)**

Para llegar a la Fuente Grandes, tomamos el camino que nos dirige al pinar y a lo que se conoce como “el Huerto”. Desde el camino casi no se aprecia porque está casi tapada por la vegetación que crece a su alrededor, pero cuando nos acercamos, nos encontramos con ella. Es del mismo estilo que el Fontarrón y su nombre hace alusión a las dos grandes losas de granito que forman el techo de la fuente, el dintel, y que descansan en otras piedras colocadas de forma vertical.

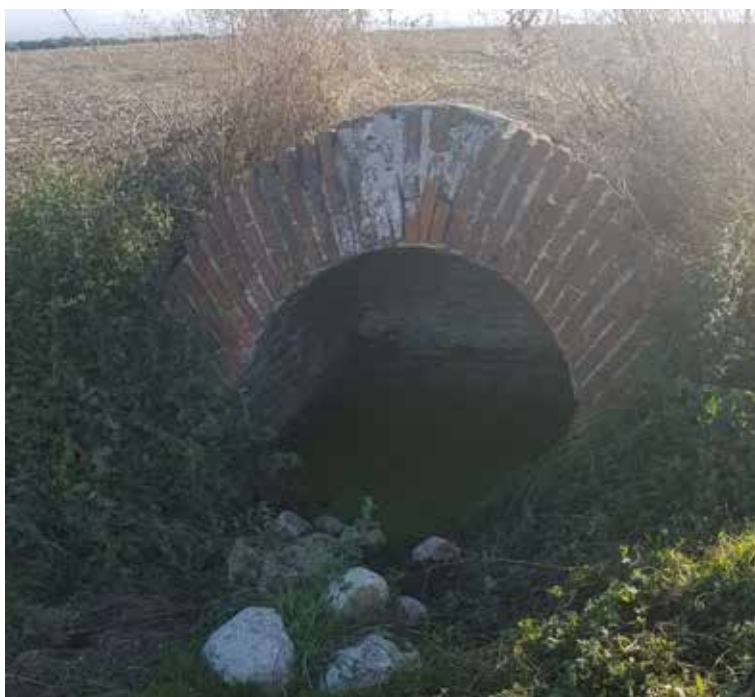
### FUENTE DE LAS CULEBRAS–MARUGÁN (F-132)

Se encuentra ubicada en medio de una tierra de cultivo entre Marugán y Sangarcía. Está construida en forma de bóveda de medio punto recubierta de ladrillo visto. En su interior hay una poza de forma cuadrada que recoge el agua del manantial que rezuma en dicho punto.

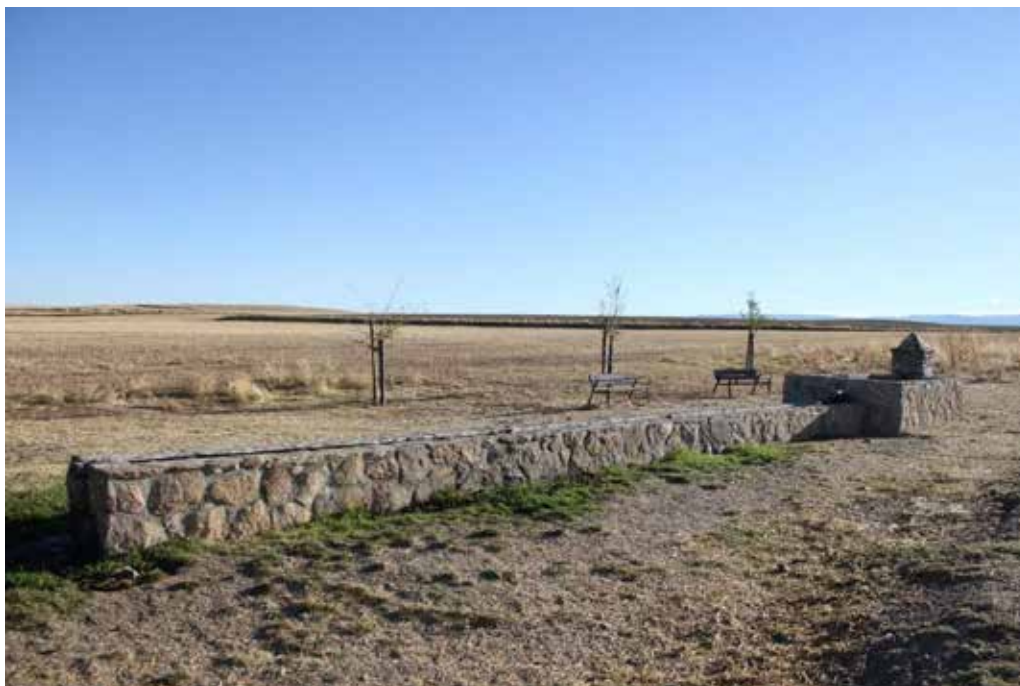
### FUENTE EL POLLO-ABADES (F-133)

Si tomamos el camino de Madrona que sale de Abades, al pasar un cruce con unas naves de ganado se localiza este bonito caño que se le conoce en el municipio como Fuente el Pollo. Está formado por un pilón más profundo y cuadrado que recoge el agua que directamente discurre del caño, y que a su vez, vierte el agua sobrante a otro pilón más estrecho y alargado que sirve de abrevadero para el ganado transeúnte.

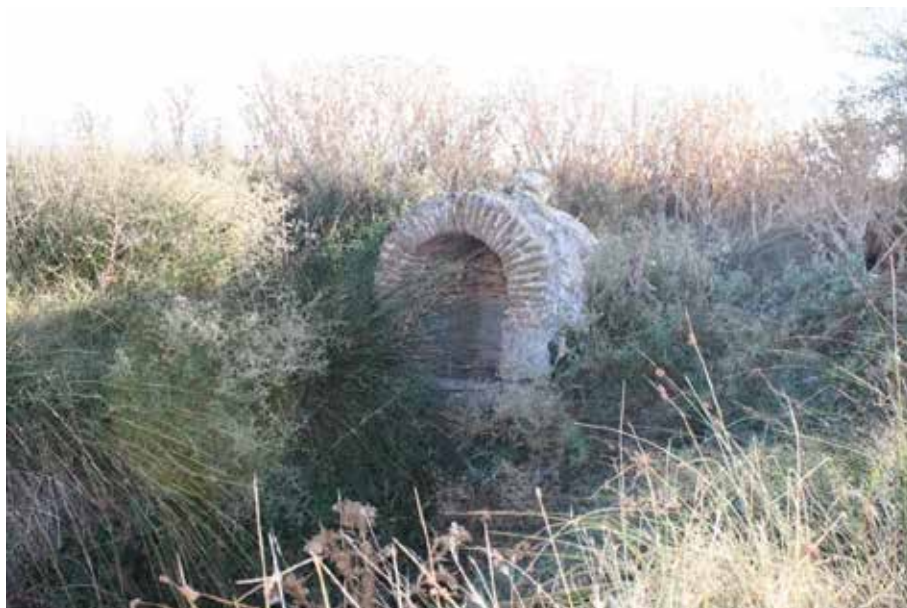
### FUENTE SERRANO-ABADES (F-134)

Seguimos por los caminos del término municipal de Abades, y en el camino de Fuentemilanos a Valverde del Manjano, en un pequeño cerro está la Fuente Serrano. Es una pequeña fuente de bóveda de medio punto construida en piedra y ladrillo y con una poza cuadrada pero profunda en su interior. No podemos acceder al agua porque hay un barranco al que vierte el agua en los años más lluviosos.

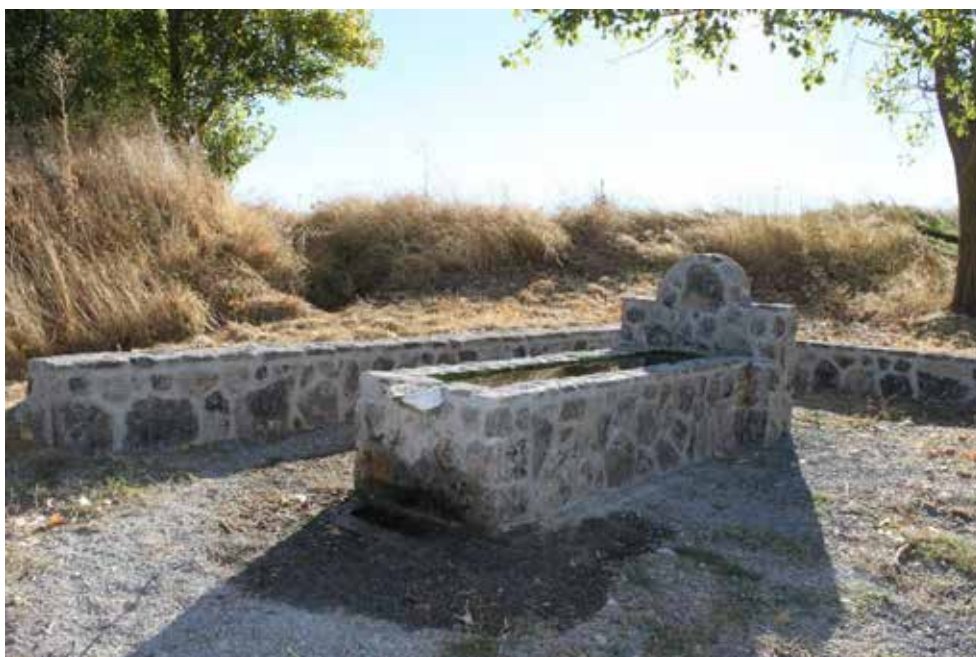
### CAÑO DE LAS VIÑAS – ABADES (F-135)

Sin dejar la calle Real y continuando por el camino que empalma con ella, está el Caño de las Viñas situado debajo de grandes árboles. El caño ha sido reconstruido gracias a una subvención concedida por la Junta de Castilla y León, para la restauración y recuperación de fuentes. El antiguo caño, mucho más pequeño que el nuevo, está colindando a este y se ha canalizado el manantial para que comience a manar por el nuevo.
