La presente guía integra la Tercera Fase del Proyecto “CALIDAD DEL AGUA DE LAS FUENTES NATURALES EN LA PROVINCIA DE SEGOVIA”, la zona de estudio abarca toda la Comarca de la Campiña Segoviana. (la primera guía se realizó de Segovia Sur, y la segunda en Tierra de Pinares).

### 4.1 Inventario de Fuentes

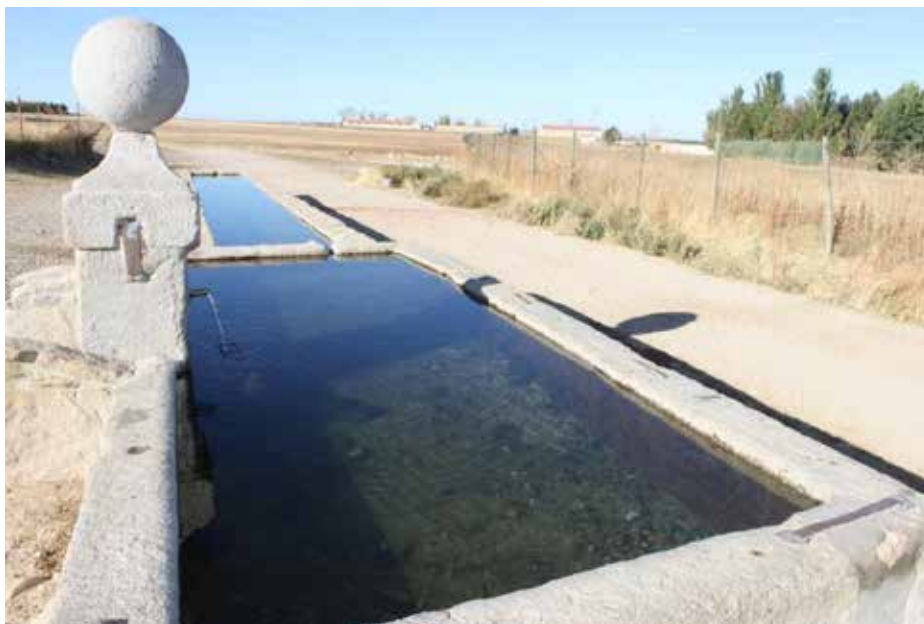
### CAÑO DE LA BOLA O CAÑO NUEVO – ABADES (F-136)

Este enorme caño le encontramos entre la calle del Príncipe y el camino de Mazarías. Está formado por dos grandes pilones conectados ambos y contruidos con granito. El caño por donde discurre el agua está adornado con una gran bola que le da nombre. Está muy bien conservado y los pilones están muy limpios, libres de algas y ovas que crecen en aguas estancadas.

El caudal del agua es abundante y constante durante todo el año, y varía poco entre las estaciones del año. En la actualidad se usa para beber agua, ya que son algunos vecinos los que recogen el agua con garrafas o beben directamente de él cuando pasan por aquí, y también, los pilones se usan para dar de beber a las ovejas.

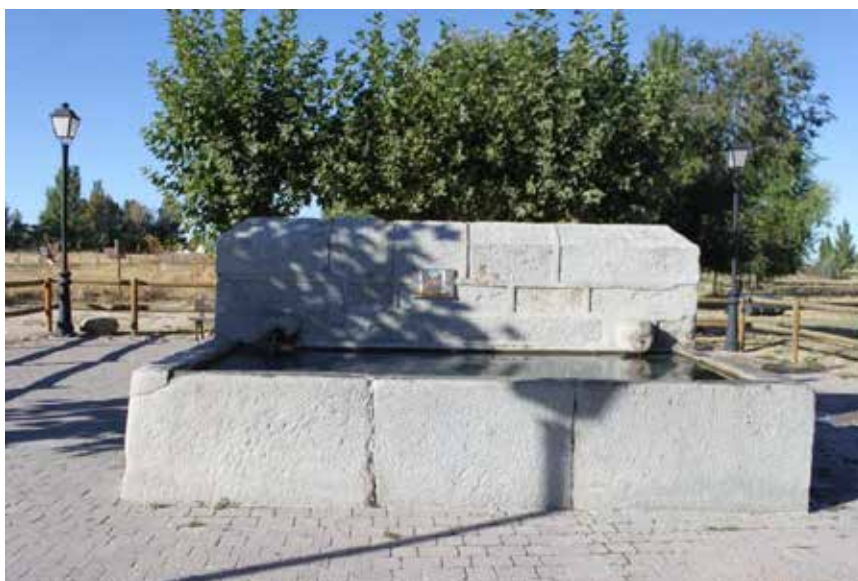
### CAÑO VIEJO-ABADES (F-137)

Esta fuente natural situada en el mismo caso urbano de Abades, es conocida como Caño Viejo. Está construido en piedra y tiene un pilón que servía y sirve, pero en menor medida, de abrevadero para el ganado. Aunque dispone de dos salidas de agua, solamente discurre por una, porque aunque el caudal de agua es constante y abundante, no es suficiente para poder repartirse y salir por el otro caño. Se usa de forma habitual por vecinos, y cicloturistas para dar un trago de agua y refrescarse.

Ha sido restaurado recientemente, delimitando la zona del caño con vallas de madera, y con la colocación de bancos. En las noches de verano se juntan los chiquillos del pueblo alrededor del caño, y durante el año es muy frecuente encontrarse a algún vecino sentado charlando.

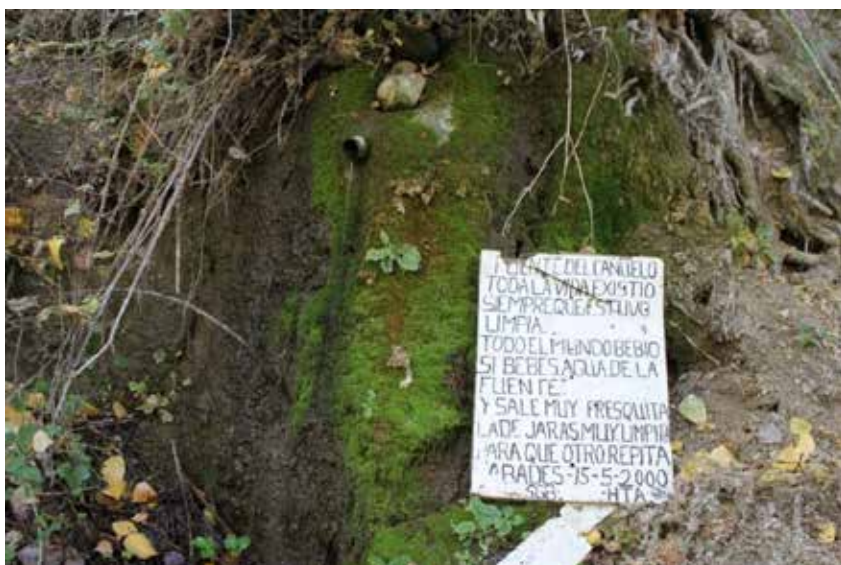
### EL CAÑUELO – ABADES (F-138)

Otra fuente muy conocida por los vecinos de Abades es el Cañuelo. Está situada fuera del pueblo, junto a la orilla del Rio Moros. Está ubicada en una pared, entre vegetación y musgo pero cuyo acceso es sencillo. No tiene más que un caño por el que sale hilo fino de agua pero el agua también mana por las grietas de la pared. No se suele secar nunca, aunque su caudal se ve condicionado por las modificaciones del terreno y las precipitaciones. Actualmente, la fuente solo se usa para refrescarse tras disfrutar de un paseo por el entorno en los meses de buen tiempo. Antiguamente era usada por la gente de campo en sus quehaceres.

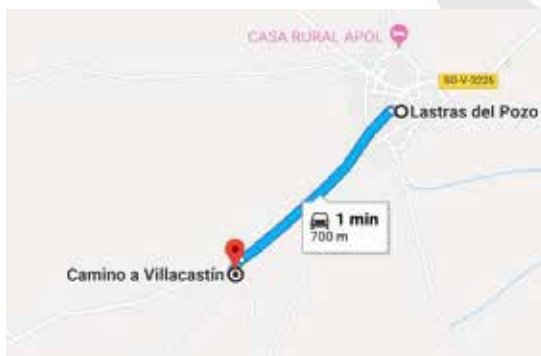
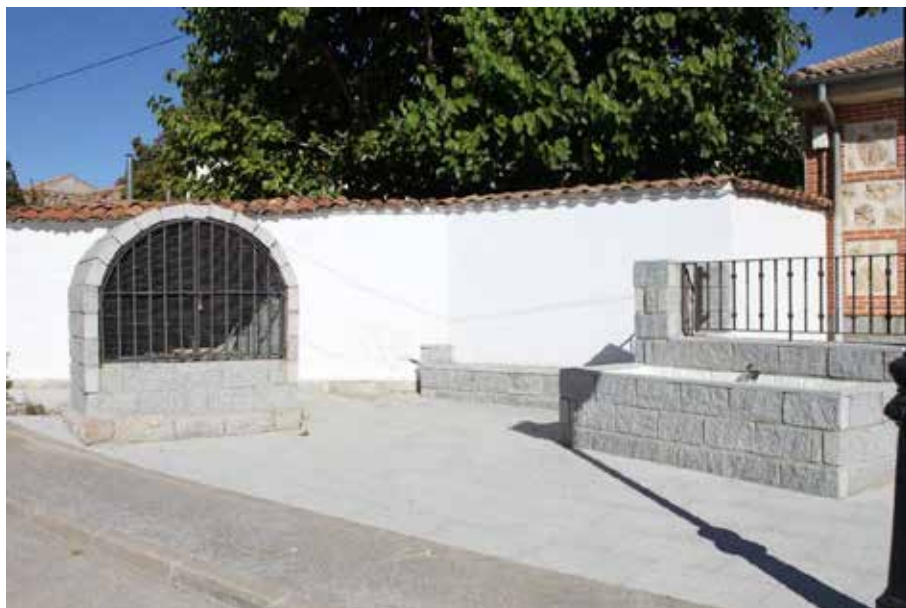
### LA FUENTONA- MONTERRUBIO (F-140)

La Fuentona en Monterrubio está cerca del ayuntamiento, en una calle a la que da nombre, Calle de la Fuentona. Ha sido reformada recientemente, y construida con bloques de granito. La forma de la fuente es una bóveda de grandes dimensiones que sirve de cobijo a una poza donde se acumula el agua. Está protegido por un enrejado que impide que se cuele la suciedad y también evita accidentes.

Se ha conocido siempre agua en la fuente, incluso, nos cuentan que en épocas lluviosas, al encontrarse el manantial tan somero, se acumula tanta agua que tienen que vaciar la poza para evitar que se desborde.

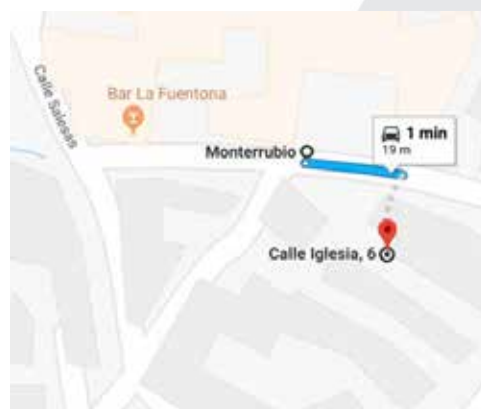
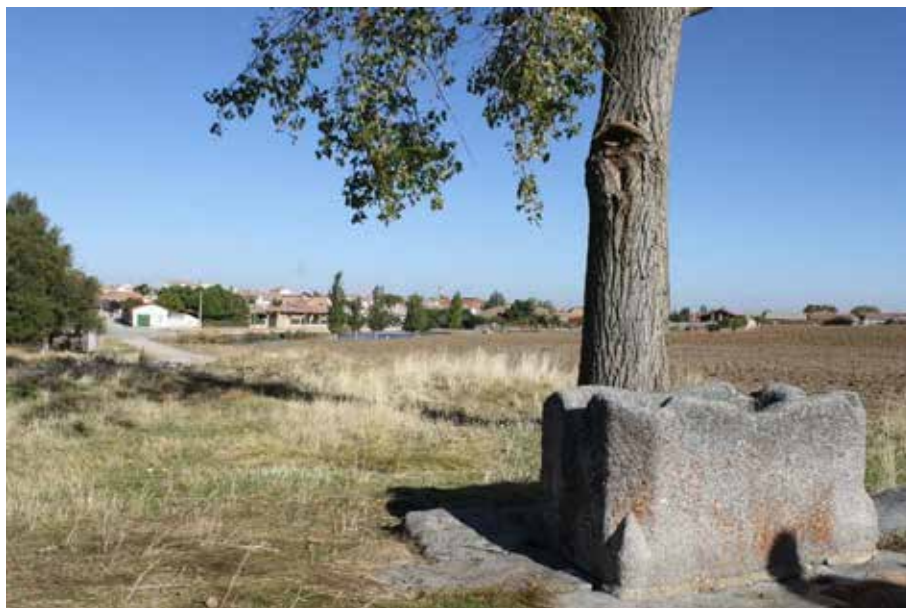
### FUENTE ARRIBA-MUÑOPEDEO (F-141)

Se trata de un pozo de pequeñas dimensiones del cual se abastecían los vecinos cercanos para usos domésticos, constituyendo uno de los puntos de agua distribuidos a lo largo del casco urbano junto a la Fontanilla (que estaba cerca de la piscina municipal) o las Fuentecillas (cercana a la Ermita de Santa Ana).

Actualmente la fuente está seca; a pesar de ello, su entorno está muy bien cuidado con arbolado y bancos alrededor, constituyendo un paraje de gran belleza desde el que se otea la localidad y la cercana charca de los Tejeros en toda su extensión.

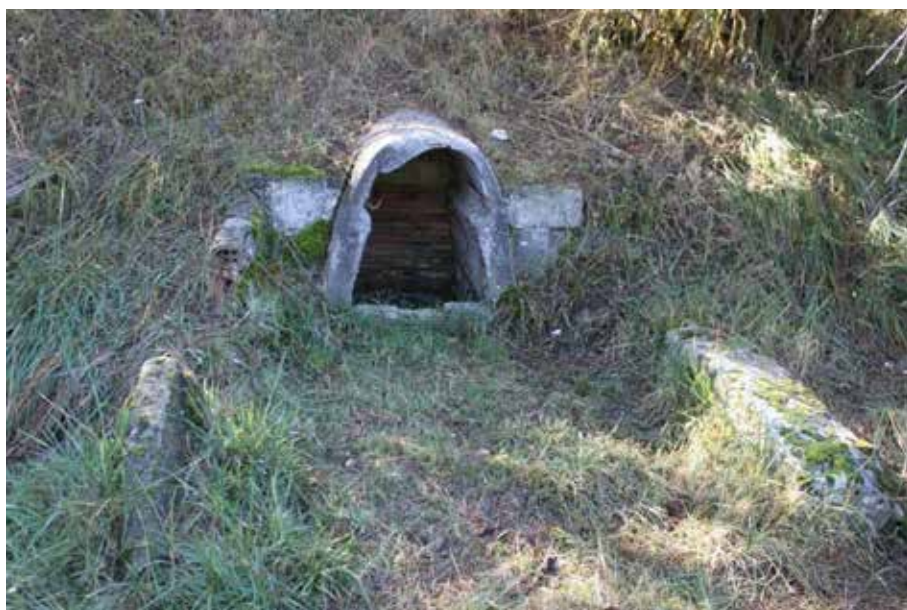
### FUENTE COTORRA -MUÑOPEURO (F-142)

Para acceder a la fuente Cotorra, se sigue el camino de la Virgen, que sale a la derecha en la bifurcación de caminos colindante a la ermita de la Virgen del Buen Suceso. Continuando este camino unos 6 km, y luego giraremos a la derecha, cruzaremos el puente de las dos aguas y llegaremos a ella. Se trata de una estructura de fábrica de ladrillos reconstruida en el año 1998 como aparece indicado en la bóveda, del cual el agua somera rezuma pudiendo coger agua sin problema

La fuente está en muy buen estado de conservación debido a que anualmente un grupo de voluntarios que practican senderismo por todo el término se afanan en limpiarla. Su uso actual se reduce a las personas que practican senderismo por esta zona.

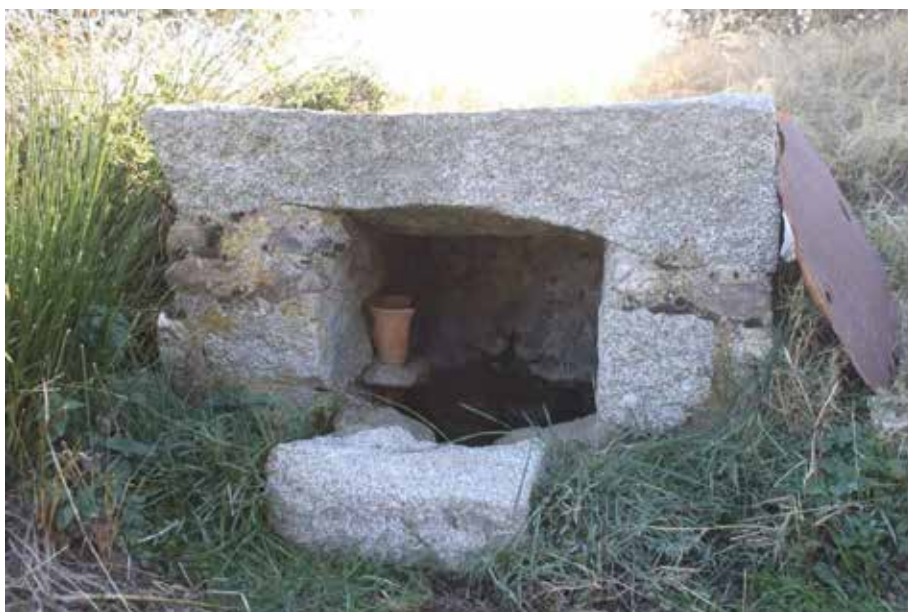
### **FUENTE DE LOS MOÑIGUEROS-MUÑOPE德罗 (F-143)**

La Fuente de los Moñigueros está ubicada cercana al camino Real que comunica las localidades de Muñopedro y Villacastín. Se trata de una estructura de fábrica en la ladera del monte, del cual el agua brota del subsuelo, protegida con una tapa metálica. Aunque en el momento de la toma estaba seca la fuente, se podía ver claramente el terreno húmedo y las marcas del nivel de agua que llega la fuente; así como tiene una pequeña vasija para poder beber agua.

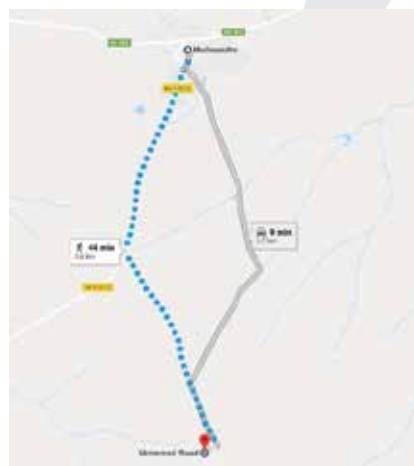
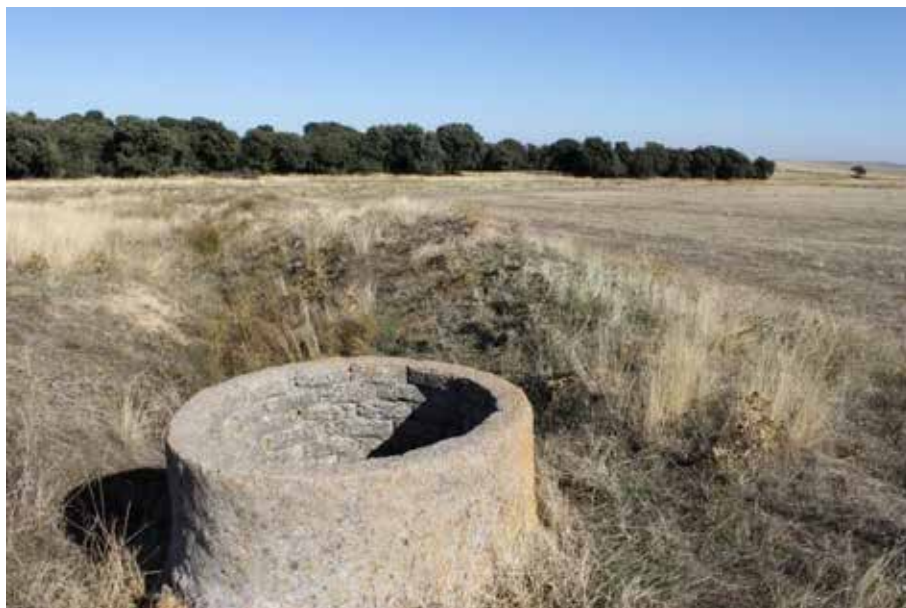
### FUENTE DE LA OLLA-MUÑOPE德罗 (F-144)

Está constituido por un pozo de gran profundidad cuyo reguero alimentaba a un abrevadero de grandes dimensiones de uso principalmente ganadero.

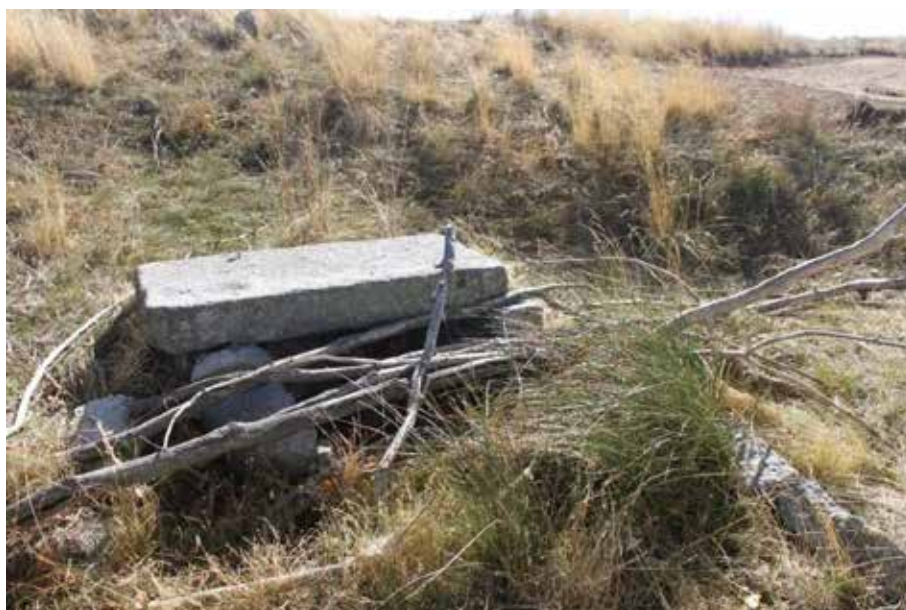
### **FUENTE LA MORA-MUÑOPEDEO (F-145)**

La fuente es una poza de buen tamaño, cubierto por una gran losa de granito para proteger la misma. Actualmente el nivel de agua está a bastante profundidad, pero cuando rezuma a la superficie, forma un pequeño caz.

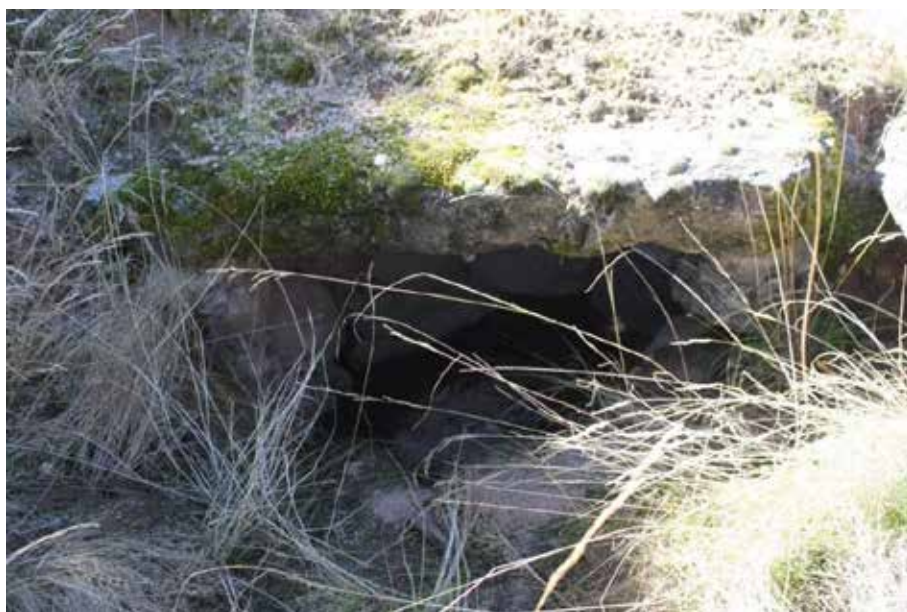
**FUENTE MANIGORIO -MUÑOPEURO (F-146)**

Es una poza de poca profundidad, hoy cegada, que forma un caz y desemboca en una acumulación de agua, con la clara intención de abrevar el ganado. A pesar de ello, la gente no solía abrevar allí, porque el “agua estaba muy dura” y preferían otras del término.

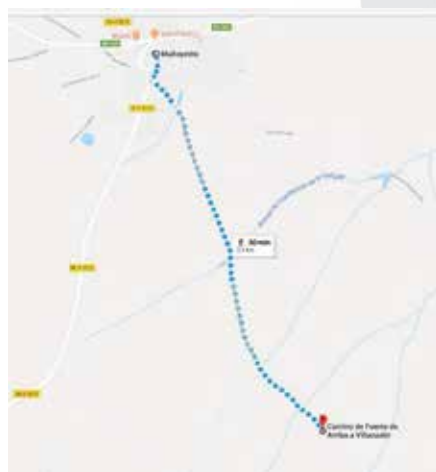
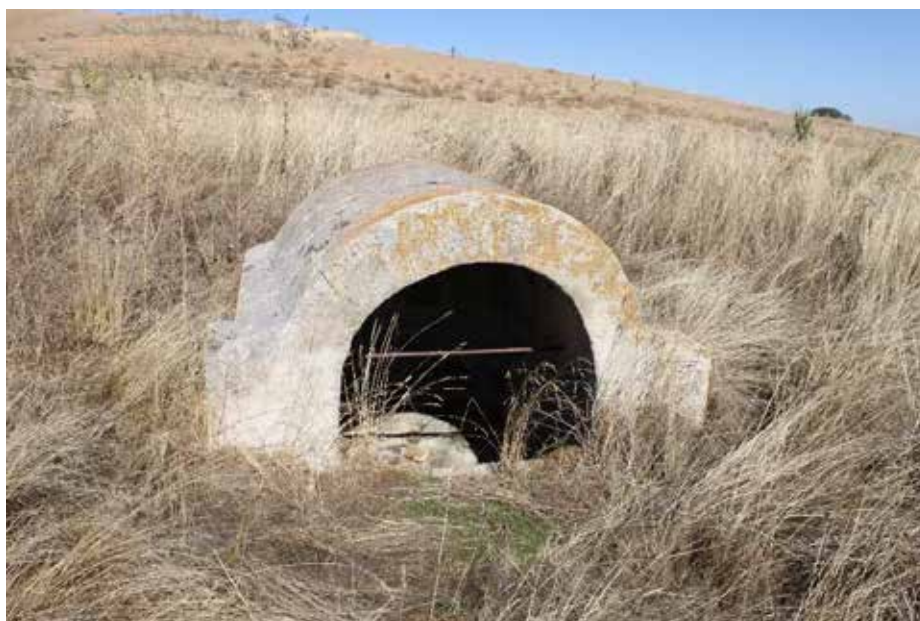
### **FUENTE DEL CURA-LABAJOS (F-147)**

De forma abovedada, se trata de un rezume de agua del subsuelo llegando el nivel de agua a la superficie. De caudal constante, nos comentan que nunca han visto secas sus fuentes, no en vano, el nombre de Labajos hace alusión a las lagunas y charcas estacionarias características de esta zona, por lo que la presencia constante de agua no es de extrañar.

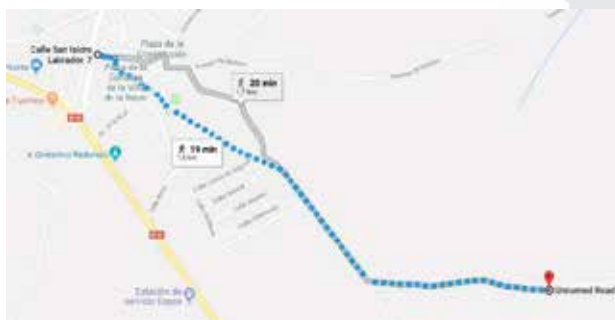
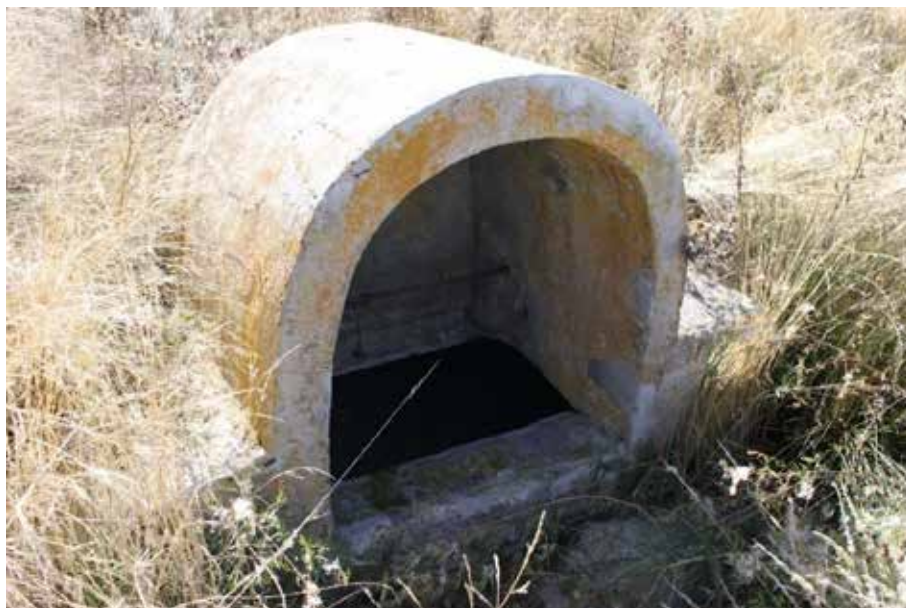
### FUENTE EL CORDEL-LABAJOS (F-148)

Se trata de una construcción de fábrica en forma de bóveda recientemente restaurada, que materializa el punto final de la tubería que enlaza el acuífero situado más arriba con dicha fuente. Debido a esto su caudal es abundante, llegando a encharcar el camino debido a que supera la capacidad de la misma.

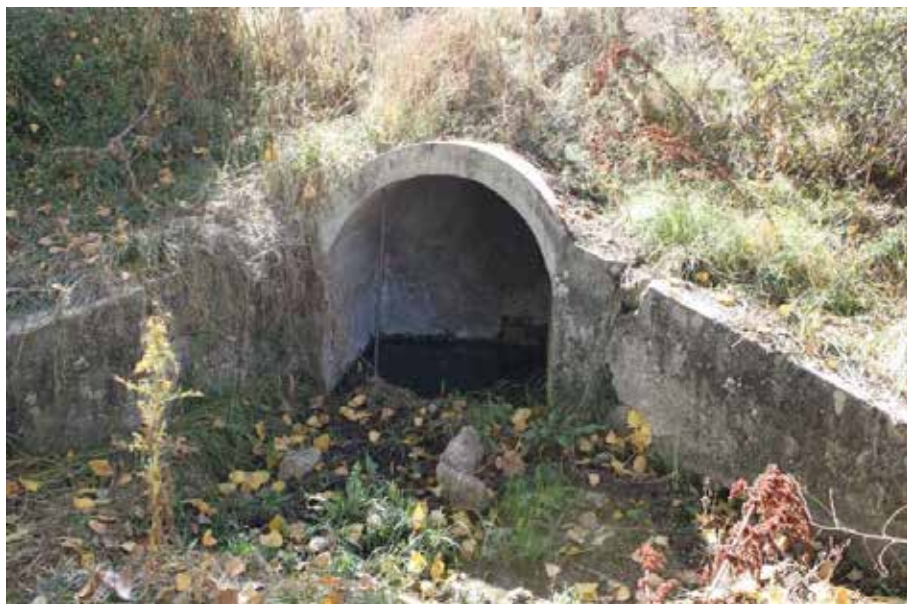
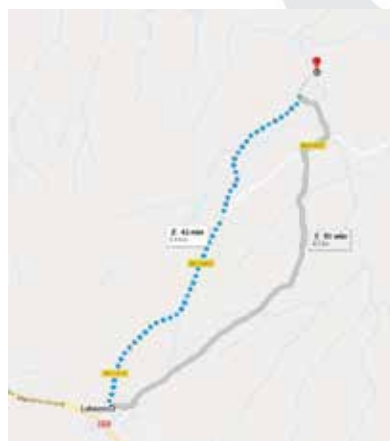
### FUENTE EL CRISTO-LABAJOS (F-149)

Esta fuente, se encuentra a unos 5 km del pueblo de Labajos dirección Muñopedro. Se puede acceder a ella por el Camino de los Carros o tomando la carretera por cualquier que une las dos localidades y continuando por el Camino del depósito. Su nombre alude al Santo Cristo de la Agonía, titular de una ermita ya desaparecida que se ubicaba en una pradera cerca de esta fuente.
